## Notat

Til: Store Norske Spitsbergen Kullkompani AS

**Sak: Hotellneset – behov for tiltak i forurensede deler av planområdet (Ref: APN-63976)**

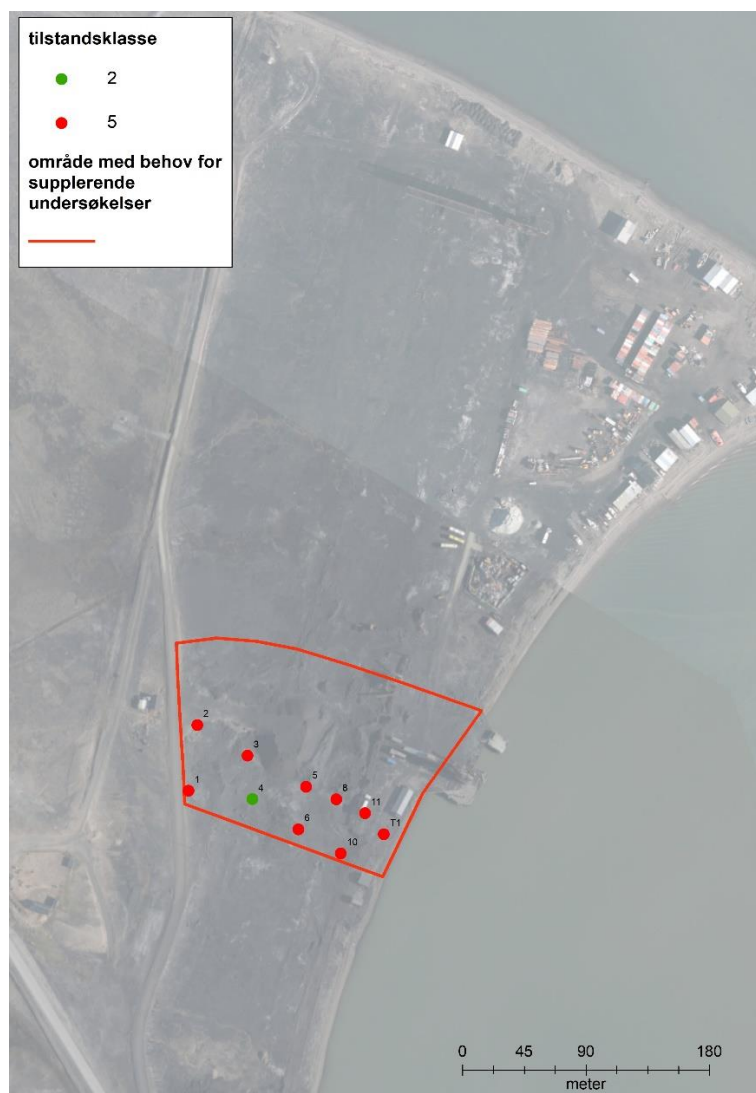
Det ble gjennomført en undersøkelse av overflatemassene på dagens kull-lager i 2015 [1]. Det ble tatt prøver av den øverste meteren i 9 punkter. Kart med angivelse av kull-lager området og prøvetakingspunkter er angitt i Figur 1. Med unntak av 1 prøve (prøvepunkt 4) besto massene overveiende av kull. Kjemiske analyser viste forhøyd innhold av alifatiske hydrokarboner (tilstandsklasse 1-3), benzen (tilstandsklasse 2-5) og PAH (tilstandsklasse 1-3). Jordlag dypere enn 1 m er ikke undersøkt.

Figur 1: Nåværende kull-lager område med plassering av prøvepunkter fra grunnundersøkelser i 2015. Farge på prøvepunkter angir miljøtilstand på massene.

Forhøyd innhold av alifatiske hydrokarboner, benzen og PAH er trolig relatert til naturlig innhold i kull. Det er ikke gjennomført undersøkelser av masser under kull-laget. Grunnet forurensning i dypere masser nord for kull-lageret er det mistanke om at det kan forekomme forurensning i dypere lag. Det anbefales at det gjennomføres undersøkelser av de dypere jordlagene når driften på kull-lageret opphører. Hvis ikke det gjennomføres undersøkelser i dypere lag, vil Sysselmasteren trolig gi pålegg om dette.

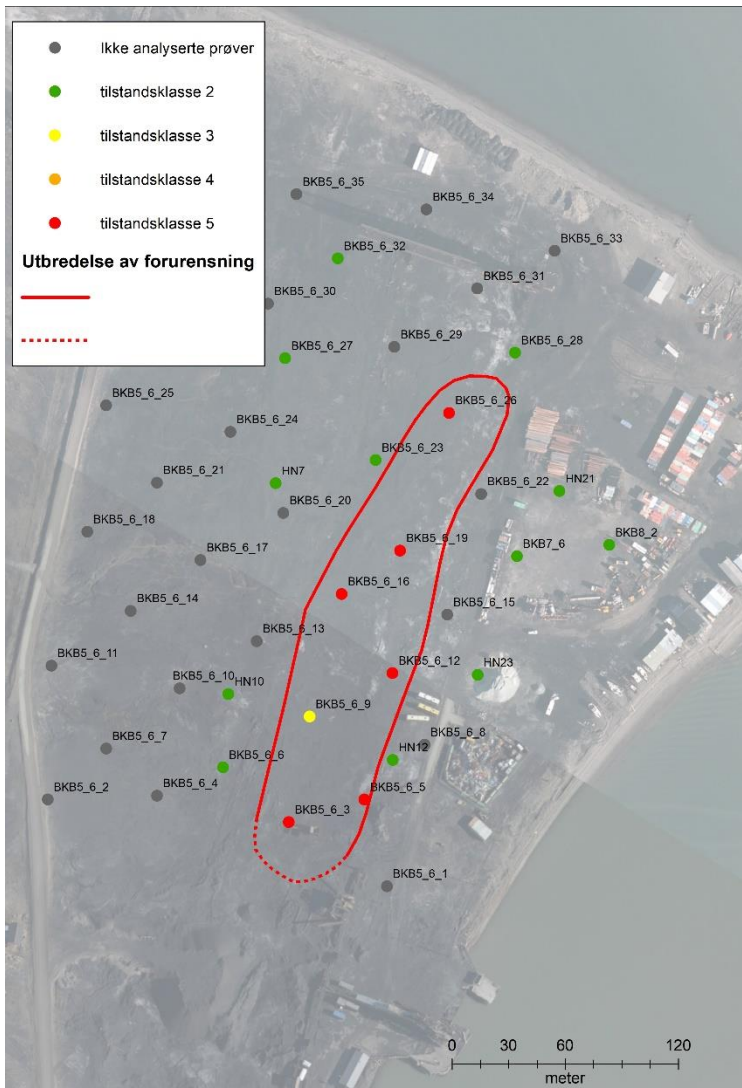
På midten av Hotellneset, nord for dagens kull-lager, ble det ved en forurensningsundersøkelse i 2017 avdekket en oljeforurensning [1], som ble avgrenset ved undersøkelser i 2021 [3]. Prøvene fra undersøkelsen i 2017 (HN6, HN9 og HN14) ble alle tatt i dybden 0-2 m. Undersøkelsene fra 2021 viste at oljeforurensningen ikke er i øverste 0,5 m, men i dypere masser fra 0,5-2m. Prøvene fra det forurensede område (HN6, HN9, HN14, BKB5\_6.3, BKB5\_6.5, BKB5\_6.9, BKB5\_6.12, BKB5\_6.16, BKB5\_6.19 og BKB5\_6.26) har innhold av alifatiske hydrokarboner i tilstandsklasse 4-5, samt innhold av benzen og PAH i tilstandsklasse 3-5 [Figur 2]. Oljeforurensningen er avgrenset (dvs. konsentrasjoner av alifatiske hydrokarboner i tilstandsklasse 1-2) mot nord av BKB5\_6.28, mot vest av BKB5\_6.23, HN7, HN10 og HN13, og mot øst av BKB7.6, BKB8.2, HN12, HN21 og HN23. Oljeforurensningen er imidlertid ikke avgrenset mot sør (på grunn av nåværende kull-lager). Endelig avgrensning kan gjøres ved supplerende undersøkelser av massene under kull-lager (ref. avsnitt om diffuse forekomster). Utbredelse av forurensningen nord for nåværende kull-lager ble i rapportering av undersøkelsene gjennomført i 2021 anslått til ca. 18.000 m<sup>2</sup>., og i alt er 27.000 m<sup>3</sup> jord estimert forurenset [3]. Den reelle forurensningsutbredelse kan være litt mindre eller større, usikkerhet er anslått til å være ca. 25 %. Basert på gjennomsnittskonsentrasjoner fra det forurensede område ble det estimert at oljeforurensningen omfatter 37.500 kg alifatiske hydrokarboner, 26 kg benzen og 2.800 kg PAH. Mengden av alifatiske hydrokarboner tilsvarer ca. 50.000 l olje (ved densitet på 0,86 kg/l).

Figur 2: Utbredelse av oljeforurensning på Hotellneset midt i dybden 0,5-2 m, linje i rød farge. Stiplet rød linje angir ca. utbredelse mot sør, der forurensningen ikke er avgrenset. Relevante prøvetakingspunkter fra grunnundersøkelser i 2017 og 2021 er fargelagt iht. miljøtilstand på massene. Grå farge indikerer at prøver fra punktet i dybden 0,5-2 m ikke er analysert.

I det oljeforurensede området ble det målt høye konsentrasjoner av alifatiske hydrokarboner, benzen og PAH. I tillegg er det en omfattende forurensning (stor mengde). Derfor må det gjennomføres en miljørisikovurdering for å vurdere risiko for human helse og risiko for spredning i miljøet ved nåværende arealbruk. I de følgende avsnitt er det gjort en forenklet vurdering (ikke full risikovurdering) basert på målte konsentrasjoner, de kjemiske og fysiske egenskapene til forurensningsstoffene, relevante spredningsveier og planlagt arealbruk.

For *human helse* vil eksponering til forurensningen være relatert til avdampning. Det er lav risiko for direkte kontakt med forurensningen, da den er mer enn 0,5 m dyp og det ikke er aktiviteter som tilsier kontakt med forurensningen (graving/dyrking av mat), og dermed blir avdampning den viktigste spredningsveien for mennesker. De flyktige stoffene i oljeforurensningen er benzen og de lettere forbindelser av PAH (naftalen) og kortkjedede alifatiske hydrokarboner (C6-C12). I det forurensede området er det lave konsentrasjoner av alifatiske hydrokarbonforbindelsene C6-C10. C10-C12 har konsentrasjoner i tilstandsklasse 2-4, benzen konsentrasjon i tilstandsklasse 5 og naftalen opp til 5 ganger normverdien. Det er derfor disse tre forbindelsene som vil ha størst risiko for avdampning fra grunnen.

Risiko for ytterligere *spredning* er vurdert som lav. Forurensningen har funnet sted for flere år siden og avgrensninger av oljeforurensningen viser at det ikke har skjedd spredning til sjøen. Grunnet forurensningens sammensetning er risiko for spredning til sjøen vurdert som lav. Forurensningen består i hovedsak av lenger alifatiske hydrokarboner og tyngre PAH-forbindelser hvis kjemiske-fysiske egenskaper gjør at de adsorberes på jordpartikler og i liten grad løses i vann, noe som gjør dem lite mobile. Den høyeste risikoen for spredning vil være i perioder med snøsmelting eller mye regn om sommeren, der det kan komme mye vann gjennom massene. I forbindelse med snøsmelting og sommerregn vil mindre partikler kunne spres med vannstrømmen. Forurensningen er imidlertid gammel (>5 år) og ser ut til å ligge stabilt som den gjør nå. En grundigere vurdering av spredningspotensial kan gjøres ved hjelp av utlekkingstest, som vil avdekke utlekking av miljøgifter fra jordpartikler til vann og kan også ta med risikoen for spredning av småpartikler (kolloider).

Den innledende miljørisikovurdering indikerer at oljeforurensningen utgjør lav risiko for human helse og lav risiko for spredning til sjøen ved nåværende arealbruk. Det understrekes imidlertid at deler av jorden har konsentrasjoner av hydrokarboner som tilsvarer tilstandsklasse 4-5, og derfor må Sysselmesteren på Svalbard godkjenne at massene kan ligge igjen uten å gjennomføre tiltak.

I det forurensede område er det ved graving dypere enn 0,5 m risiko for å komme i kontakt med forurensede masser. Iht. forurensningsforskriftens kapittel 2 vil det ved terrenginngrep som går dypere enn 0,5 m være krav om tiltaksplan. Tiltaksplanen må inkludere tiltaksbeskrivelse, samt risikovurdering av selve tiltaket med beskrivelse av avbøtende tiltak. I forbindelse med graving/terrenginngrep anbefales supplerende prøvetaking, for å sikre at eventuell jord som ikke er forurenset sorteres fra før forurensede masser transporteres bort.

Relevante tiltak for de oljeforurensede massene vil avhenge av hvor omfattende terrenginngrepet er. Erfaring fra andre områder der det er gjennomført tiltak for fjerning av oljeforurensning på Svalbard, tilsier at tiltaket trolig vil omfatte oppgraving og deponering på fastlandet. Ved større volum av forurensning kan såkalt landfarming være et aktuelt tiltak. Dette innebærer at de oppgravde masser legges i hauger og tilsettes næringsstoffer for å fremme naturlig nedbryting av mikroorganismer i massene (bioremediering). Landfarming har tidligere blitt brukt til remediering av oljeforurensede masser i kalde strøk, bl.a. Canada og Grønland [4,5]. Det vil da være mulig å gjenbruke massene som rene masser etter behandling (1-5 år). Landfarming krever et godkjent område for lagring og behandling, inklusiv tett dekke og oppsamling/rensning av sigevann, og løpende oppfølging (hver 3.-6. måned).

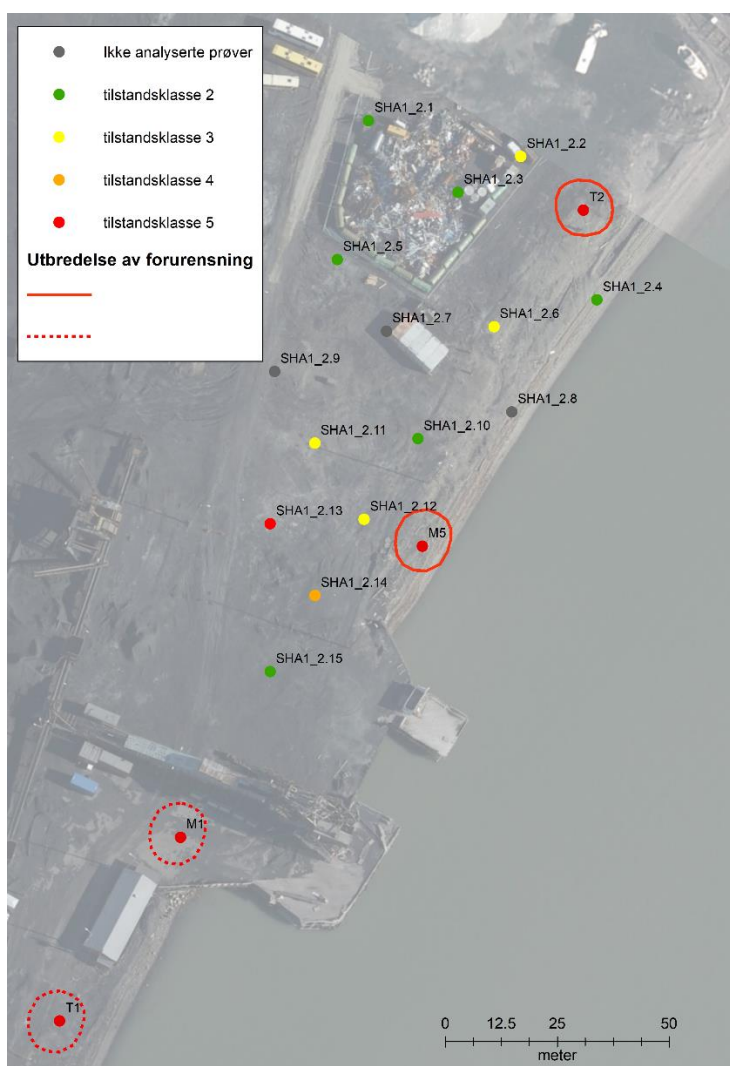
I 2012 ble det avdekket oljeforurensede masser i område ut mot sjøen [6]. Deler av denne ble iht. tiltaksplan fra 2013 gravd opp og deponert innenfor spuntomramming i forbindelse med etablering av nytt kaianlegg. Multiconsult gjennomførte i den forbindelsen en risikovurdering som viste at forurensede masser i spuntomrammingen ikke utgjør risiko for spredning til fjorden [7]. Oljeforurensning i prøvepunktene M1, T1 og T2 ble ikke gravd opp. Plassering av prøvetakingspunkter er vist i Figur 3. I M1 og T1 ble det påvist oljeforurensning i overflaten (0-0,3 m) og i dypere lag (0,7-2 m). Laget imellom var ikke forurenset med alifatiske hydrokarboner og dermed er oljeforekomstene i overflaten og dypere lag trolig ikke sammenhengende og kan stamme fra to ulike kilder. Innholdet av alifatiske hydrokarboner og benzen tilsvarte tilstandsklasse 4-5, og oljeforurensningene er ikke avgrenset. I T2 ble det påvist innhold av alifatiske hydrokarboner (tilstandsklasse 3) og benzen (tilstandsklasse 5) i overflaten (0-0,3 m). Forurensningen er avgrenset i dybden og av prøver tatt i 2021 (SHA1\_2.2 og SHA1\_2.4) og vurderes å være et mindre oljesøl. I tillegg ble det ved samme forurensningsundersøkelse påvist forurensning med benzen (tilstandsklasse 5) i prøvepunkt M5 nord for kaia.

Figur 3: Utbredelse av forurensning omkring og nord for kaia på Hotellneset, rød linje. Røde linjer som er stiplede er ca. utbredelse av forurensning, der avgrensning ikke er gjort. Relevante prøvetakingspunkter fra grunnundersøkelser i 2015 og 2021 er fargelagt iht. miljøtilstand på massene. Grå farge indikerer at prøver ikke er analysert.

Oljeforurensningene i prøvepunkt M1 og T1 er ikke avgrenset, og det kan ikke gjennomføres miljørisikovurdering før omfanget av forurensningen er kjent. Oljeforurensningene vil avgrenses ved supplerende undersøkelse av kull-lager området.

Forekomst av benzen tilsvarende tilstandsklasse 5 i M5 er avgrenset av punktene SHA1\_2.12 og SHA1\_2.14, som har tilstandsklasse 1-3 for benzen i dybde 0,3-1,7 m. M5, SHA1\_2.12 og SHA1\_2.14 representerer et område på ca. 400 m<sup>2</sup>, og med vertikal utbredelse på 1,4 m i M5 gir dette et volum på 560 m<sup>3</sup> benzen-forurenset masse. Gjennomsnittskonsentrasjonen på 0,3-1,7 m dyp i de tre prøvetakingspunkter er 0,04 mg/kg benzen og ved å bruke en densitet for jord på 1700 kg/m<sup>3</sup> gir dette en total mengde av benzen i området på 0,03 kg. Miljørisikoberegninger av oljeforurensninger på kaiområdet ble gjennomført av Rambøll og Multiconsult i 2012/2013 og deres beregnede akseptkriterier for human helse og spredning til resipient (terskelverdi) var høyere enn maks konsentrasjonen av benzen i punkt M5 [7, 8].

Oljeforurensningen rundt prøvepunktene M1 og T1 bør avgrenses før det konkluderes om det er behov for ytterligere miljørisikoanalyse og tiltak. Forurensningen med benzen i og rundt prøvetakingspunkt M5 vurderes ikke å utgjøre risiko for mennesker og miljø ved nåværende arealbruk og det vurderes derfor som lite sannsynlig at denne vil utløse krav om tiltak.

Ved terrenginngrep skal det utarbeides en tiltaksplan iht. forurensningsforskriftens kapittel 2. Hvis ikke oljeforurensningen er avgrenset, vil det trolig bli stilt krav om supplerende undersøkelser enten i forkant eller innarbeidet i tiltaksplan. Undersøkelsene må gjennomføres før iverksetting av tiltak.

Relevante tiltak på området vil være oppgraving og deponering eller behandling. Omdisponering av massene på planområdet kan bli aktuell for masser med tilstandsklasse 3. Ved oppgraving av masser i tilstandsklasse 4 og 5 kan mobiliteten endres, hvorpå tilgjengelighet og risiko for spredning kan endres ved evt. omdisponering av massene. Miljømyndighetene vil derfor trolig ikke godkjenne omdisponering av disse massene på planområdet, uten særlige tiltak for stabilisering. Deponering gjøres på fastlandet. Hvis tiltak mot oljeforurensede masser samkjøres for hele planområdet, kan behandling ved landfarming være alternativ for behandling av massene.

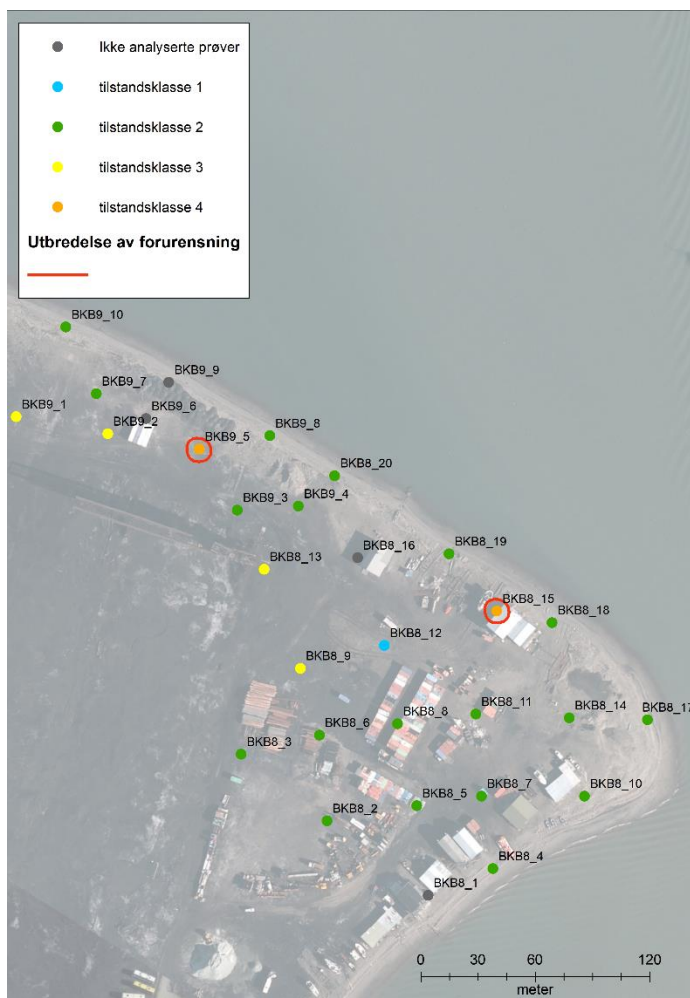
På den nordlige del av planområdet er det funnet forurensning med olje (BKB8.15 og BKB9.5), identifisert som marin/motorolje. De to forekomster er ikke sammenhengende, og de er avgrenset som mindre overflatesøl. For begge forurensninger ble det påvist innhold av alifatiske hydrokarboner i tilstandsklasse 4. Begge forekomster ble med vurdert å ha maksimal utbredelse på 20 m<sup>2</sup> og være i størrelsesordenen 1.5-20 kg alifatiske hydrokarboner [3], tilsvarende søl på 2-23 l olje (forutsatt densitet på olje 0,86 kg/l). Kart med utbredelse av forurensning er vist i Figur 4.

Figur 4: Utbredelse av oljeforurensninger i overflaten (0-0,5 m) på nordlig del av Hotellneset. Prøvetakingspunkter fra grunnundersøkelser i 2021 er fargelagt iht. miljøtilstand på massene. Grå farge indikerer at prøver ikke er analysert.

Begge forurensninger er i overflaten og risiko for *human helse* er relatert til eksponering via avdampning og direkte kontakt. Begge forurensninger består av langkjedede alifatiske hydrokarboner og innhold av flyktige stoffer (naftalen, BTEX, alifatiske hydrokarboner C6-C12) er under normverdi/tilstandsklasse 1. Langkjedede alifatiske hydrokarboner (C12-C35) er lite flyktige og derfor vurderes det å være lav risiko for eksponering til avdampning fra begge forurensninger. Forurensningene ligger i overflaten uten tett dekke og det er derfor risiko for eksponering ved direkte kontakt (hudkontakt, innånding av forurensete jordpartikler). Området er imidlertid dekket med snø mesteparten av året, noe som reduserer eksponeringstiden for direkte kontakt med forurensningen. Ved bruk av beregningsverktøy fra Miljødirektoratet vil akseptkriterier derfor ligge i størrelsesorden 10.000 mg/kg, mer enn 10 ganger de målte konsentrasjoner. Begge forurensningene vurderes derfor alt i alt å utgjøre lav risiko for *human helse*.

snøsmeltning kan små partikler spres med smeltevann, men grunnet begrenset total mengde av forurensning (<20 kg) vurderes det at eventuell spredning av små partikler vil medføre lite forurensning av underliggende masser. Risikoen for *spredning* av forurensningen vurderes på grunn av mengde og kjemisk-fysiske egenskaper å være lav.

Forurensningene vurderes ikke å utgjøre risiko for human helse ved nåværende arealbruk. Ved fremtidig etablering av bygg på de forurensede massene, vurderes forurensningen heller ikke å utgjøre en risiko.

Ved fremtidig terrenginngrep må det søkes om gravetillatelse fra Sysselmesteren. Grunnet begrensede mengder av forurenset jord og begrenset risiko for human helse og spredning, er det ikke sikkert at det trengs en tiltaksplan iht. forurensningsforskriftens kapittel 2. Dette må avklares med Sysselmester i forkant.

Relevante tiltak ved terrenginngrep vil være oppgraving av de forurensede massene. De forurensede massene kan leveres ved godkjent deponi på fastlandet, eventuell samkjørt med levering av andre forurensede masser fra planområdet, eller eventuelt fremtidig deponi i Longyearbyen.

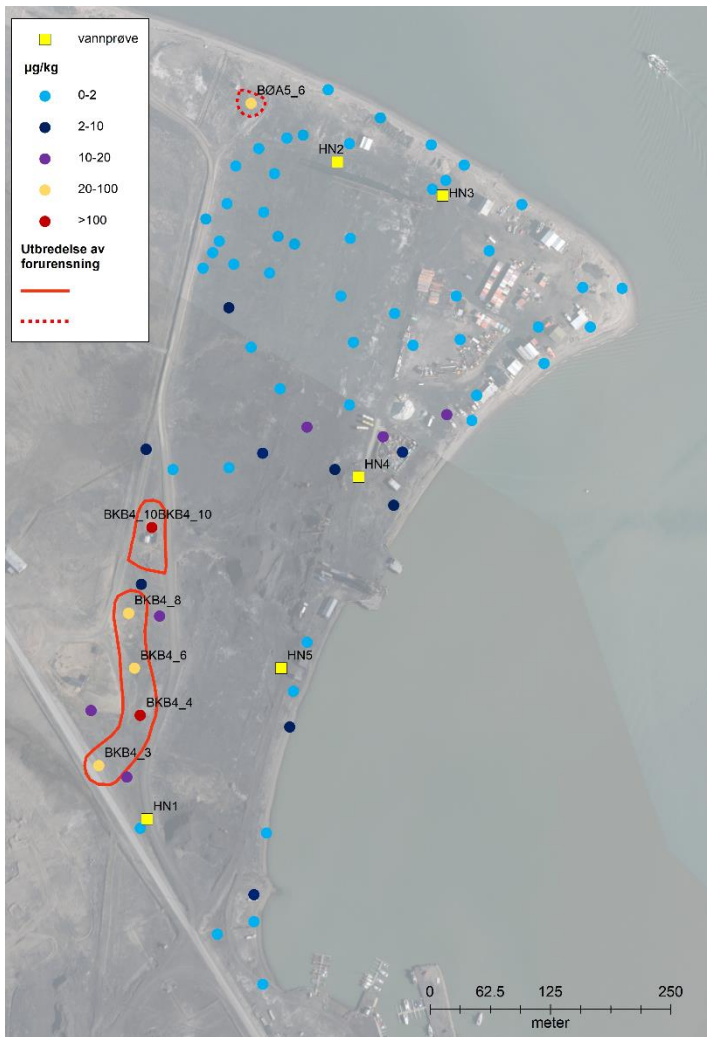
De høyeste konsentrasjoner av PFAS ble målt i det sørvestlige hjørnet av planområdet (BKB4), som ligger rett nedstrøms det tidligere brannøvingsfeltet. På dette området var det 2 prøver med konsentrasjoner over dagens normverdi for PFOS (100 µg/kg TS), men kun 3 av de 15 prøvene hadde konsentrasjoner under foreslått ny normverdi på 2 µg/kg TS. På øvrige deler av planområdet var påviste konsentrasjoner av PFOS i alle 77 prøver under dagens normverdi. 11 prøver hadde konsentrasjoner over forventet ny normverdi, herav var det bare en prøve med konsentrasjon over 20 µg/kg (BØA5.6 med 84 µg/kg), mens tre prøver hadde konsentrasjoner omkring forventet ny normverdi (< 3 µg/kg TS). På hele planområdet ble de høyeste konsentrasjonene av PFAS-forbindelser observert i overflateprøvene (0-0,2 m).

Figur 5: Områder med PFOS konsentrasjoner  $>20 \mu\text{g}/\text{kg}$  i overflatemassene på Hotellneset, utbredelse angitt ved de røde linjene. Farge på prøvetakingspunkter angir konsentrasjonsnivå.

De høyere konsentrasjoner av PFAS i overflateprøver indikerte at spredning med PFAS primært har skjedd via overflatevann. Det ble ikke vist noe tydelig spredningsmønster av PFAS utover planområdet, jordprøver med høyeste konsentrasjoner ( $>10 \mu\text{g}/\text{kg}$  TS) var tilfeldig fordelt utover planområdet og ikke iht. tidligere kartlagte spredningsmønster. Områder med høyest konsentrasjon av PFOS og PFAS i vannprøver (punkt HN3 og HN4 i Figur 5) ved undersøkelsen i 2021 viste heller ikke sammenheng med høyeste konsentrasjoner i jorden.

Resultater fra alle undersøkelser gjort ved tidligere brannøvingsfelt og på planområdet Hotellneset viser at det er risiko for spredning av PFOS/PFAS til sjøen, særlig i snøsmeltningsperioden. Risikoen for spredning vil reduseres betraktelig ved gjennomføring av tiltak på det tidligere brannøvingsfeltet. I undersøkelsene rapportert av Norconsult i 2018 ble det analysert for PFAS i marint sediment og marin biota nord og øst for planområdet. Det ble påvist lave nivå av PFAS/PFOS i marint miljø, og på daværende tidspunkt ble det vurdert at påvist innhold av PFAS forbindelser ikke utgjorde risiko for det marine miljøet [17].

Det er behov for tiltak på det tidligere brannøvingsfeltet for å begrense spredning av PFAS/PFOS over planområdet Hotellneset og til sjøen. På grunnlag av PFOS-konsentrasjoner i massene på planområdet

og estimert total mengde i overflatemassene, samt kost-nytte vurderinger er vår konklusjon at det ikke vil være formålstjenlig å gjennomføre tiltak mot PFAS/PFOS på planområdet.

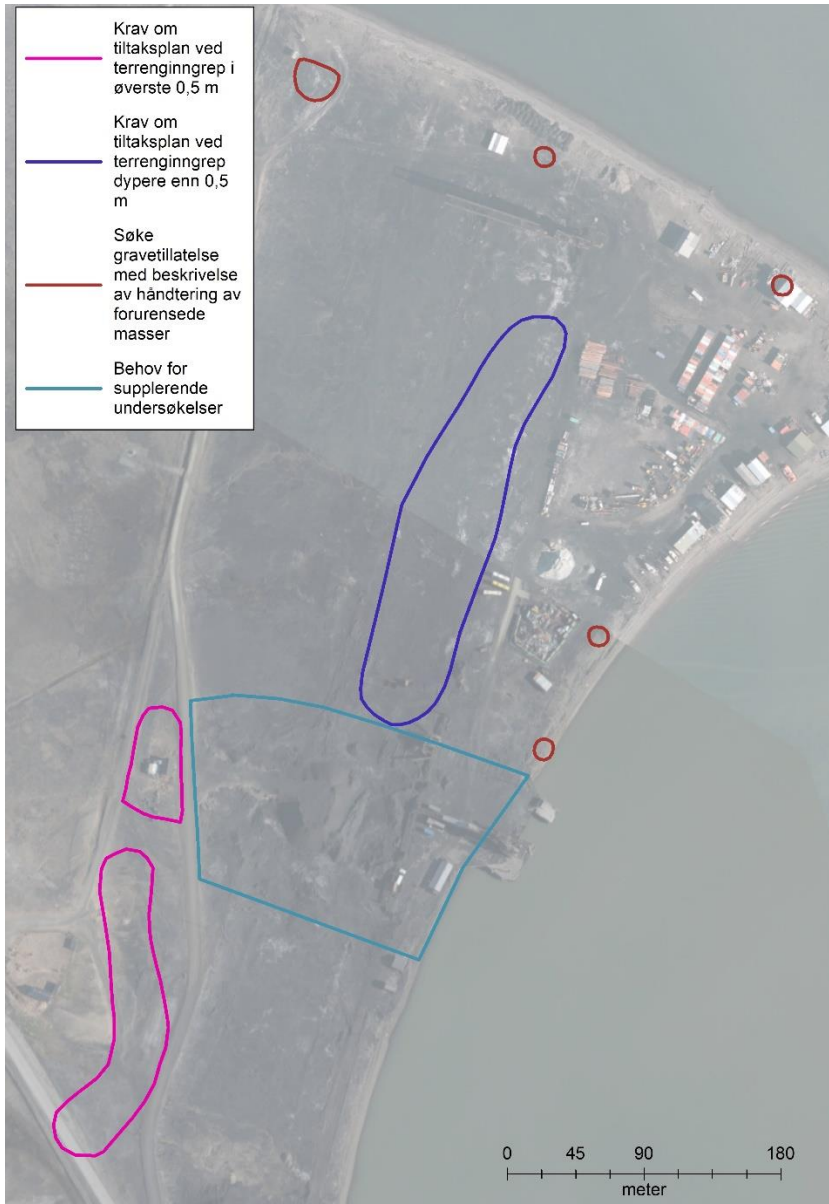
*Figur 6: Kart over Hotellneset med angivelse av forurensede områder og vurdert behov for tiltaksplan eller søknad om gravetillatelse ved terrenginngrep.*
