Oppdrag **1350040405 Delplan D56 Elvesletta nord**
 Kunde **Store Norske Boliger AS (SNB)**
 Notat nr. **G-not-001 1350040405**
 Til **SNB ved Marit Devik**
Nordic Zoning ved Dag Ivar Brekke

Dato 2020-12-18

DELPLAN D56 – ELVESLETTA NORD, GEOTEKNISK VURDERING

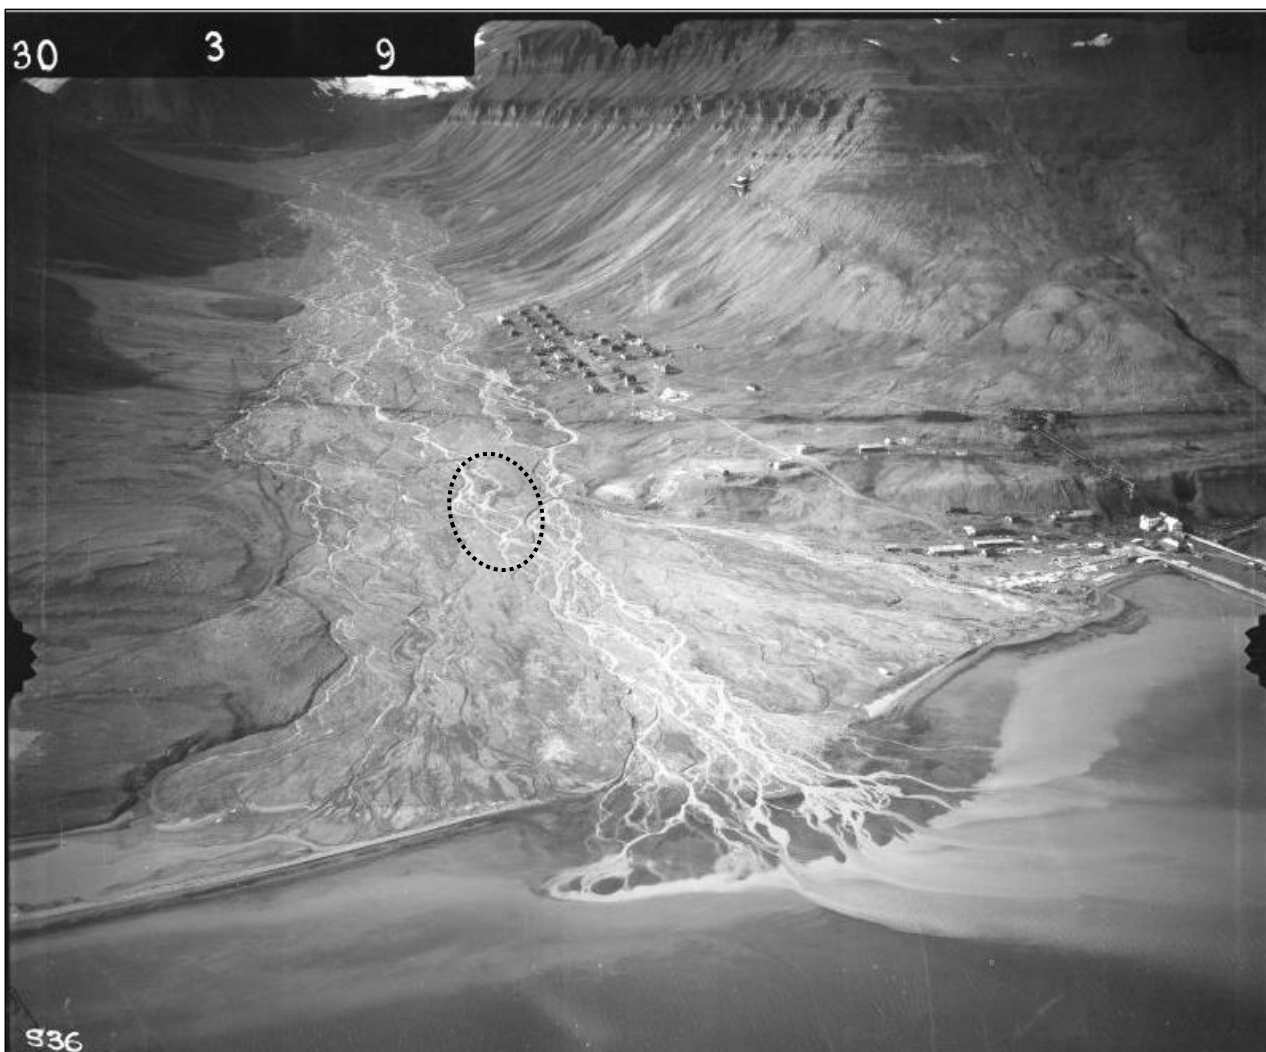
Figur 3: Flyfoto Longyeardalen i 1936, omtrentlig plassering av planområdet (Norsk Polarinstitut, 2020)

Flyfoto fra 1936, figur 3, viser Longyeardalen før dagens sentrum og infrastruktur ble etablert. Som figuren viser ligger planområdet midt i den gangs elveleie og med tydelig vannføring i terreng.

Figur 3 viser ortofoto av Longyeardalen fra 1936. Bildet viser et tydelig forgrenet elveløp, hvor vannet strømmer i mange små elveleier. Elveleiene forandres kontinuerlig, noe som resulterer i et svært heterogent avsetningsmiljø og lagdelte masser av varierende sammensetning. Dette samsvarer godt med de utførte grunnundersøkelsene på planområdet. Undersøkelsene viser tidvis innsig av vann i borhullene og også at det kommer vann opp av enkelte borhull etter endt boring.

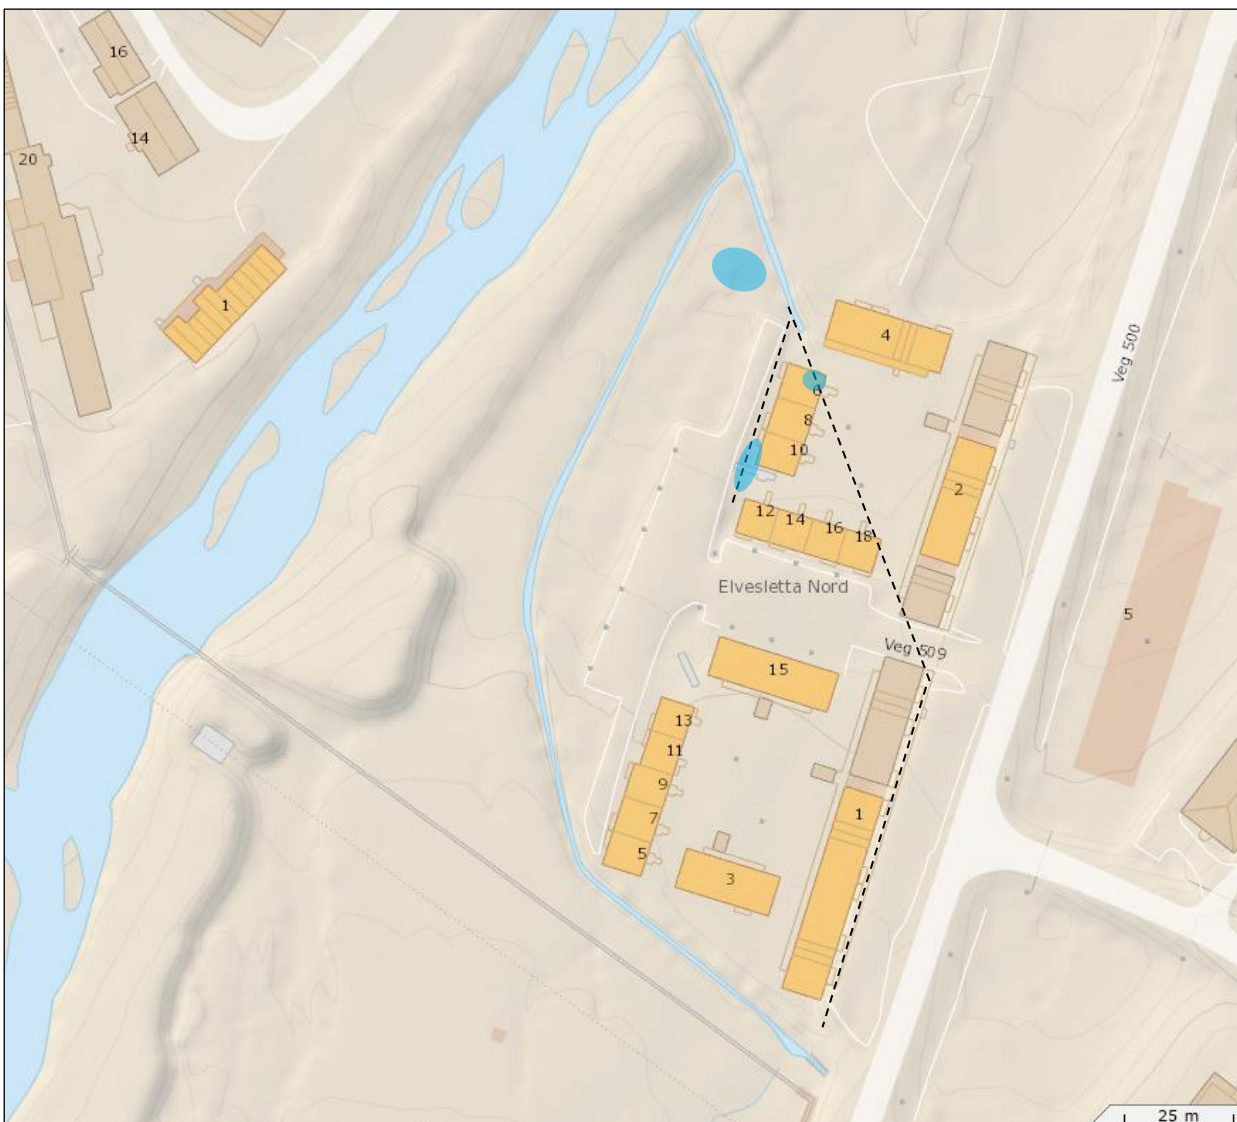
Figur 5: Grøfter (stiplet linje) i forbindelse med etablering av boligområdet. Blå områder angir is i terrenget desember 2020.

Ut fra bilder fra etableringen av boligområdet er Rambøll kjent med at det ble etablert grøfter omtrent som skissert inn i figur 5. Bildene viser betydelig vann i perioden med boring av peler og etablering av fundamentene, sommer og høst 2005. Grøftene er i dag dels gjenfylt. Ved befaring i planområdet i desember 2020 er det registrert is i terrenget omtrent som markert i figur 5.

Det ble ved befaring ikke registrert betydelig is under de sørligste byggene (oddetall 3-15) eller nummer 4, 14-18 i nord. Snø og mørke medfører at befaring ikke gir full oversikt over issituasjonen i området. Mengde is varierer erfaringsmessig fra vinter til vinter.

Det er viktig med god håndtering av overvann og generelt anbefales det at overvann føres korteste vei ut i Longyearelva. Grøfter for føring av overvann bør legges utenom bygg og annen infrastruktur.

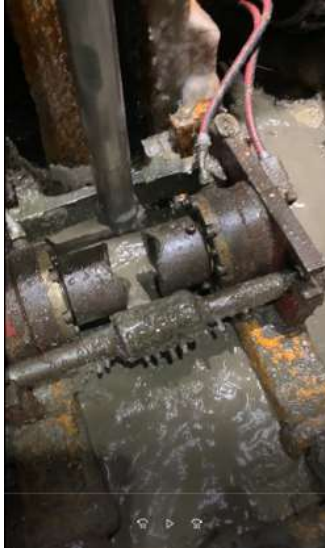
Figur 7 Vann opp av hull 8b

For enkelte av borepunktene strømmet det til dels mye vann opp av hullene etter boring. Dette var mest utbredt for punktene lengst vest. I punkt 4 har det sannsynligvis strømmet vann opp i flere dager etter boring da det har dannet seg en stor isflate nedstrøms for punktet en uke etter boring.

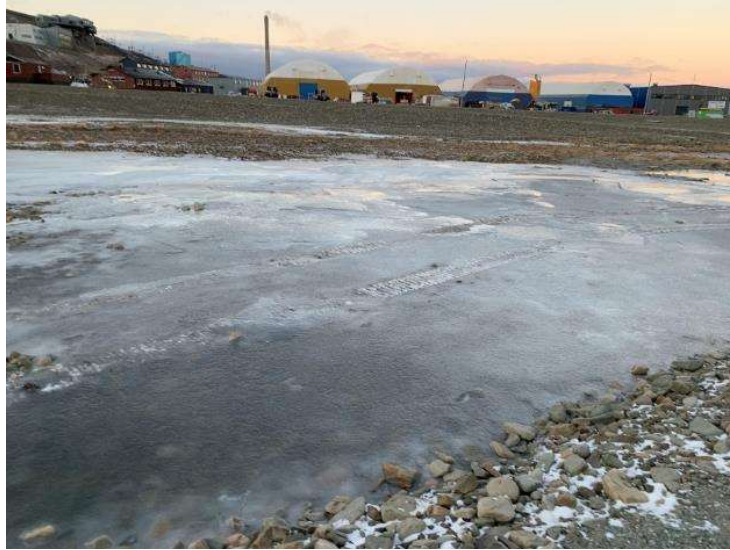
Figur 8 Isflate nedstrøms punkt 4, en uke etter boring

Iht feltrapporten strømmet det dels mye vann opp av borhullene etter endt boring. Dette gjelder punktene lengst vest og nærmest elven, og spesielt i punkt 4 hvor det ble registrert mye is i terrenget dager etter boringen.

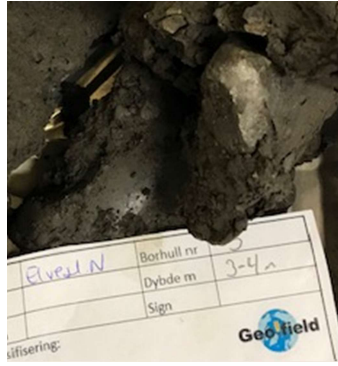
Figur 10 Islinse

Under boring er det påvist islinser for alle tre prøvetakingshull. Spesielt stor mektighet av is var å observere i pkt, 8b. Det er funnet skjellrester i alle tre hull.
