Skredfarekartlegging Svalbard

Longyearbyen Lokalstyre

Kartlegging av skredfare i hytteområder på
Svalbard

DOKUMENTKODE: 713525-RIGberg-RAP-001

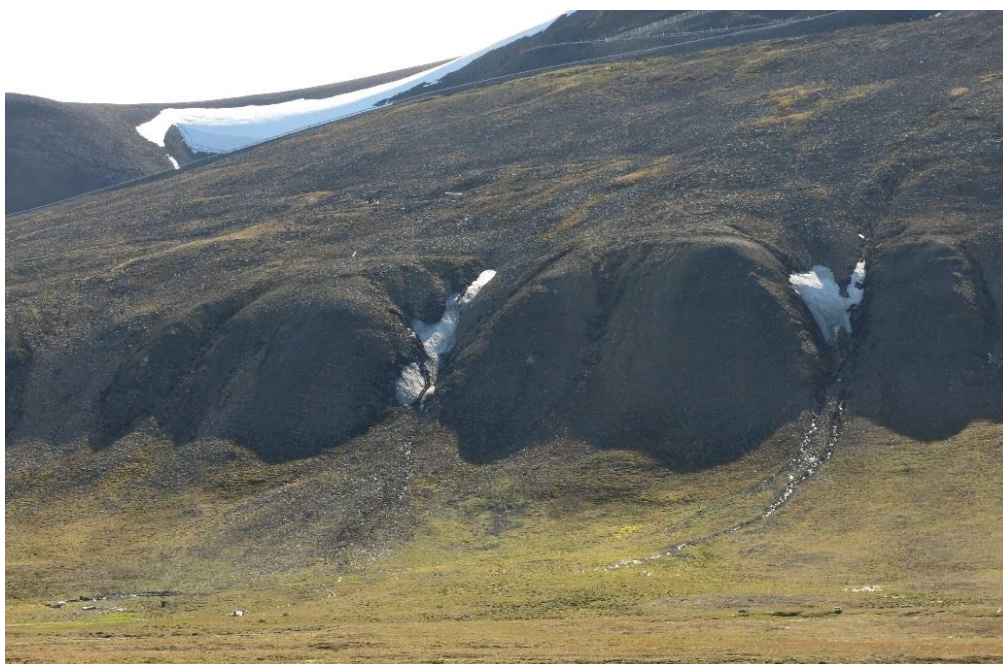
Bilde 3: Til venstre i bildet restene av hytte som ble tatt av sørpeskred i 2013. Sett mot sør.

Det er vanskelig å si med sikkerhet hva som er den mest dominerende og mest frekvente skredtypen på Svalbard. Sørpeskred er en vanlig skredtype i Arktis, og også på Svalbard. Da disse skredene ofte eroderer ned i undergrunnen, frakter de med seg løst materiale som jord og stein. Dette fører til at skredavsetninger fra sørpeskred i utløpsområder kan forveksles med flomskred. Sørpeskred kan ha omfattende skadeomfang når de treffer infrastruktur som bebyggelse på grunn av høy densitet og lange utløp. Bilde 3 viser rester av en hytte tatt av sørpeskred i 2013.

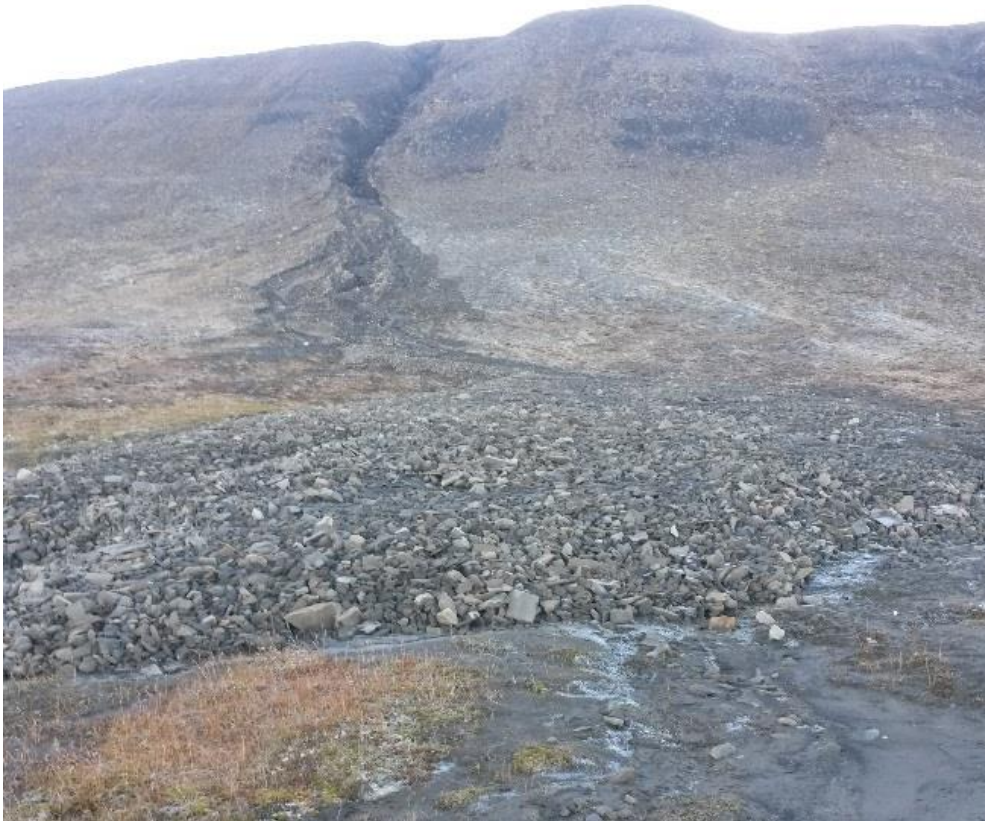
Bilde 4: Avsetning etter jord- flomskred sørvest for flyplassen ved Longyearbyen, sommer 2016.

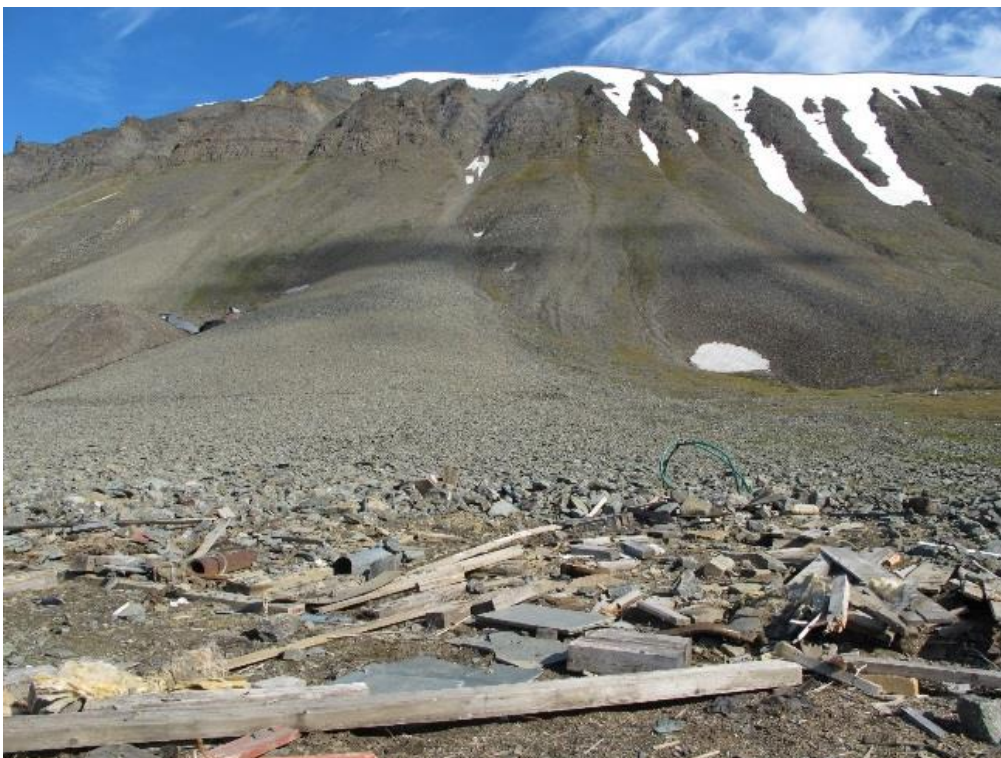
Bilde 5: Restene av hytte i Bjørndalen som ble tatt av snøskred i 2015, Sett mot øst.

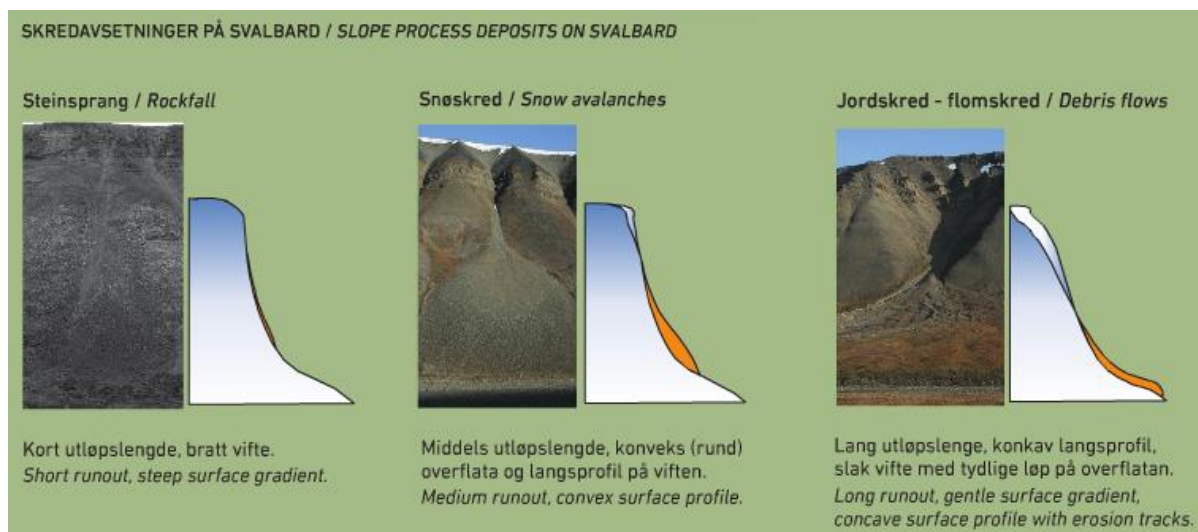
Figur 12: Skredavsetninger på Svalbard. Ref. Landskapsformer og Løsmasser, Rubensdotter m.fl., 2015.

Ved kartlegging av de forskjellige områdene er det registrert skredavsetninger fra i all hovedsak fire skredtyper. Dette er fra steinsprang, snøskred og jordskred/flomskred og sørpeskred. Se Figur 12.

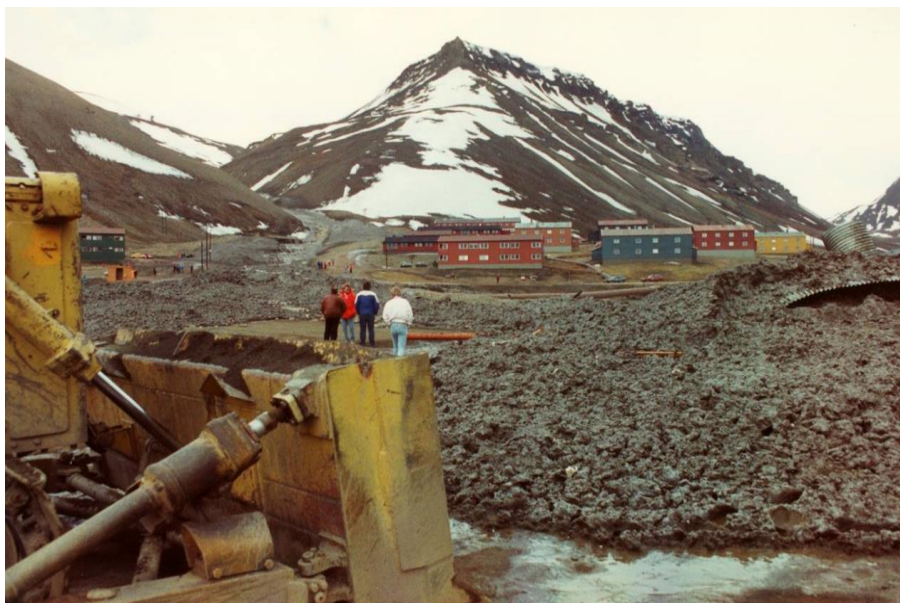
Bilde 7: Sørpeskred på Haugen 1989 i Longyearbyen. Fra SNSK arkiv.

Det kan være utfordrende å skille mellom avsetninger fra sørpeskred og flomskred siden begge skredtypene inneholder mye vann. Ved tydelige flomskredavsetninger vil man dog ofte kunne se tydelige leveer, dvs. mindre rygger/avsetninger som bygges opp langs sidene av selve flombanen. Se Bilde 7.

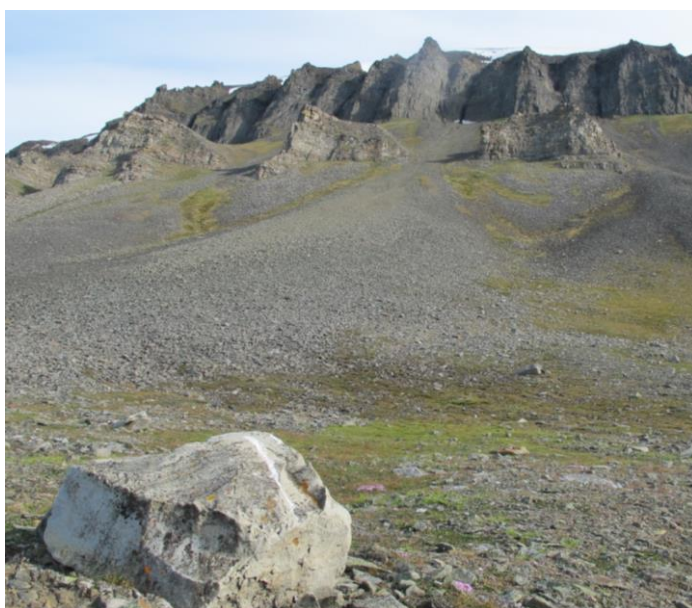
Bilde 8: Bergpartiene langs Platåfjellet er potensielle løснеområder for steinsprang, på veg ut i Bjørndalen. Sett mot sørøst.

Der eksponert sandstein har brattere helning enn om lag 45° , er det potensielt løснеområde for steinsprang, se Bilde 8. Skråninger i nedre del av fjellsiden, $< 40^\circ$ består ofte av stedege forvitningsblokker/ur. På grunn av at berget er tett oppsprukket og mekanisk svakt, forventes steinsprang i all hovedsak å bestå av mindre blokker, $< 1 \text{ m}^3$.

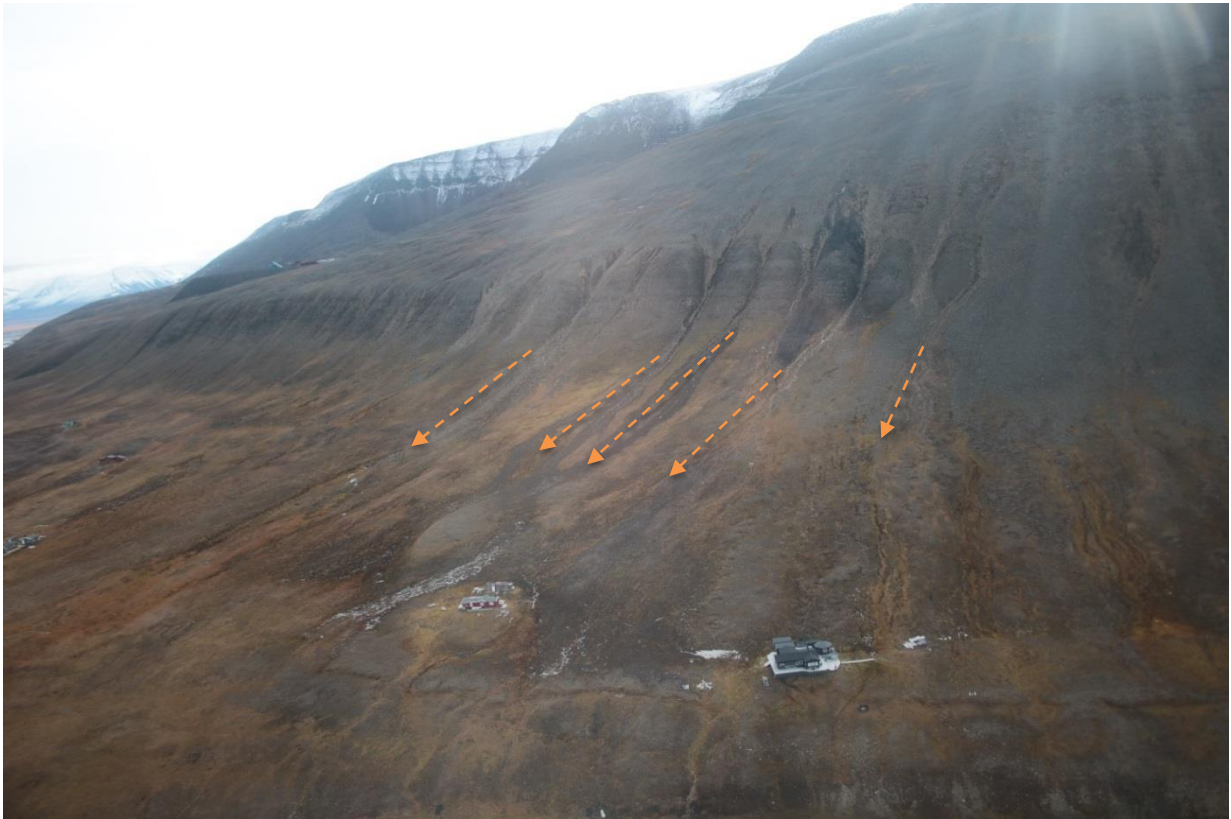
Bilde 9: Skråningen ovenfor Vestpynten sett mot øst. Flomskredbaner er synlige og avmerket i skråningen.

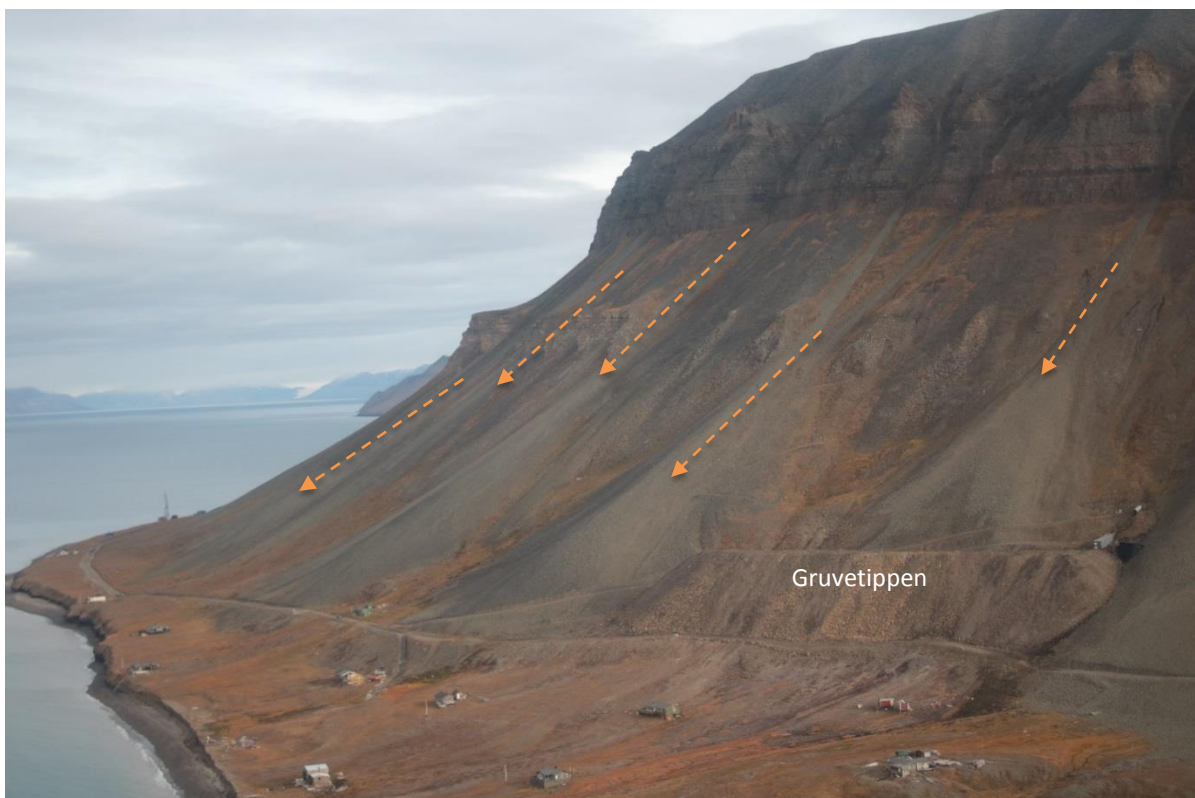
Bilde 10: Ved inngangen til Bjørndalen, sett nordøst langs vegen mot Vestpynten. Gruvetippen fremstår som en voll til høyre i bildet. Enkelte skredbaner er avmerket.

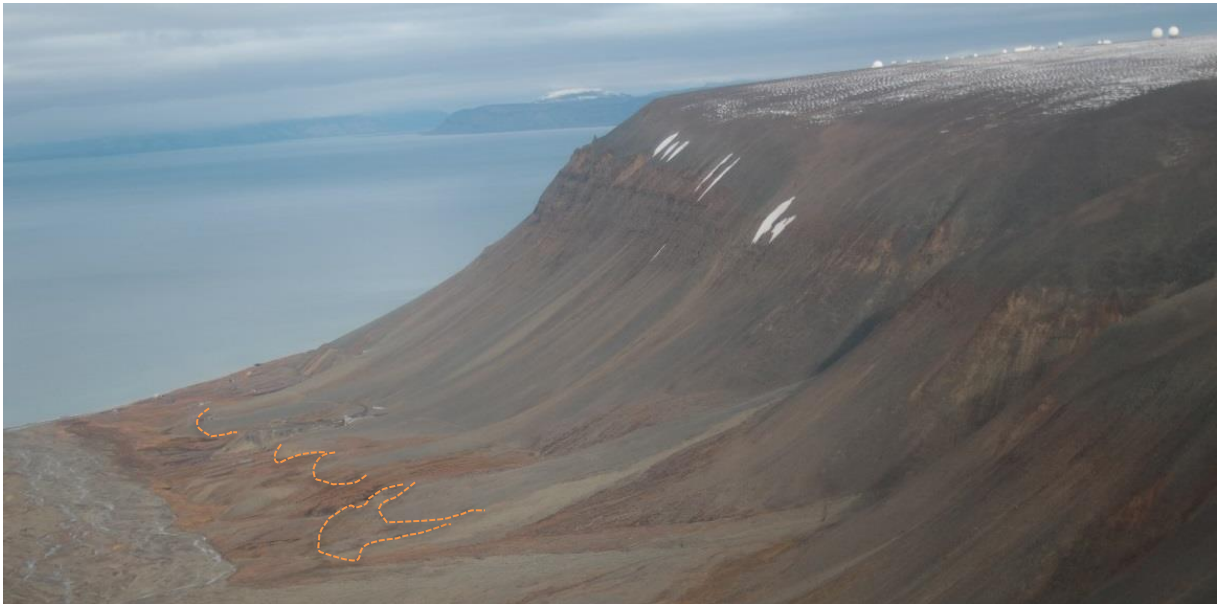
Bilde 11: De vestvendte skråningene i Bjørndalen, sett mot nord. Enkelte av skredavsetningene er avmerket.

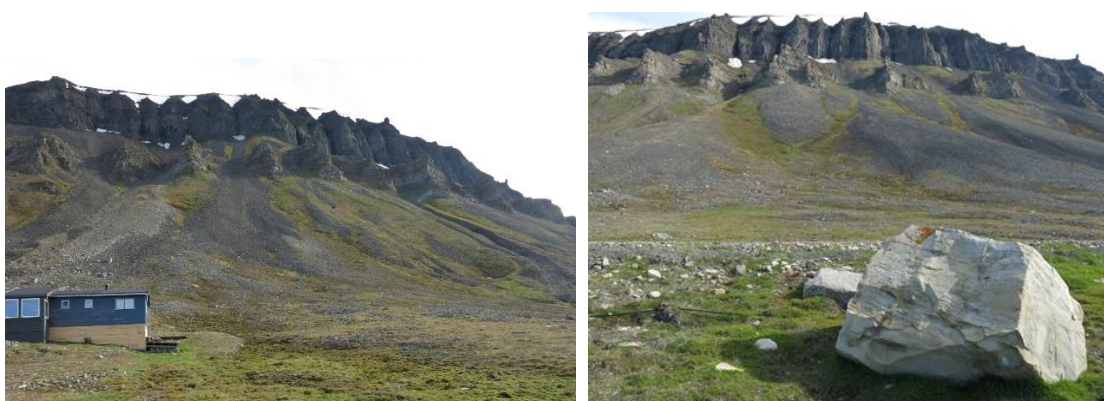
Bilde 15: Område utsatt for steinsprang. Store steinblokker har nådd til nedsiden av veien. Sett mot øst.

Hele strekningen fram til inngangen mot Bjørndalen preges av fare for steinsprang. Eksponert berg viser stor grad av oppsprekking. Se Bilde 19. I enkelte områder er det også fare for flomskred. Det er tydelige spor i terrenget etter tidligere steinsprang og flomskred. I enkelte områder har det gått skred med utløp over vegen og ned i fjæra (ref. Larsen, 2017 og bildemateriell). Se Bilde 15 og Bilde 20.

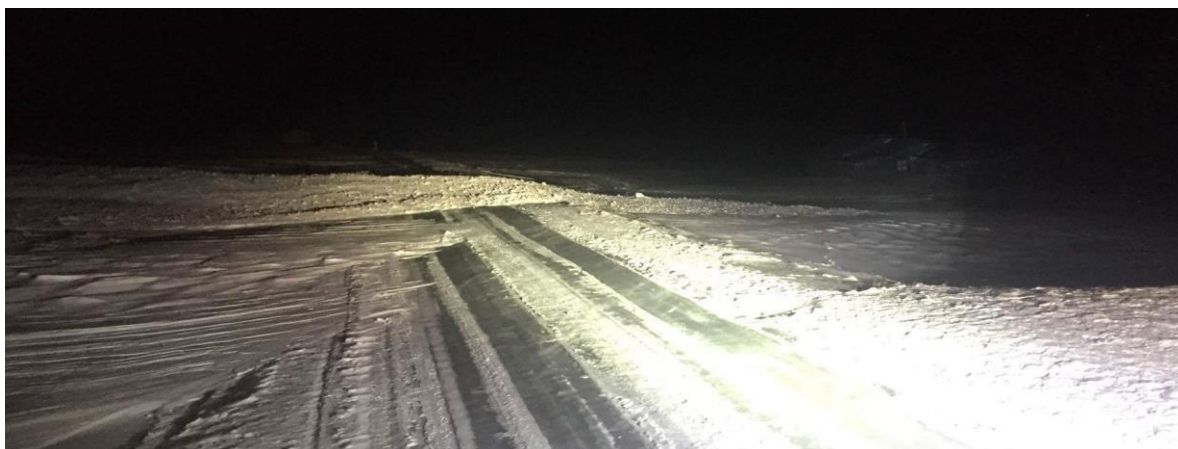
Bilde 16: Snøskred som gikk over veien like sør for masta på neset inn mot Bjørndalen. Desember 2016. Foto. Steve Daldorf Torgersen. Sett mot sørvest.

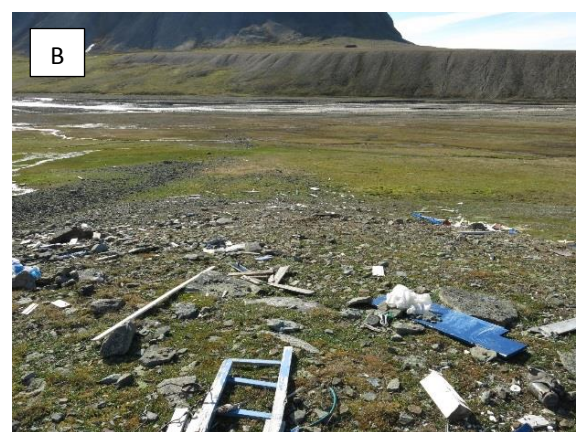
Bilde 18: A) Rester av hytte som ble ødelagt des.2015. Sett mot øst. B) Sett fra samme sted som A, men mot vest. Skredet stoppet først når det nådde ned på elvesletta.

Det er registrert flere ulike skredhendelser langs strekningen Vestpynten-Bjørndalen. Enkelte av disse, slik som hendelsen i desember 2015, har ført til store materielle skader. Skredet i 2015 ødela hytte. Det er imidlertid ingen kjente hendelser som har ført til tap av liv.

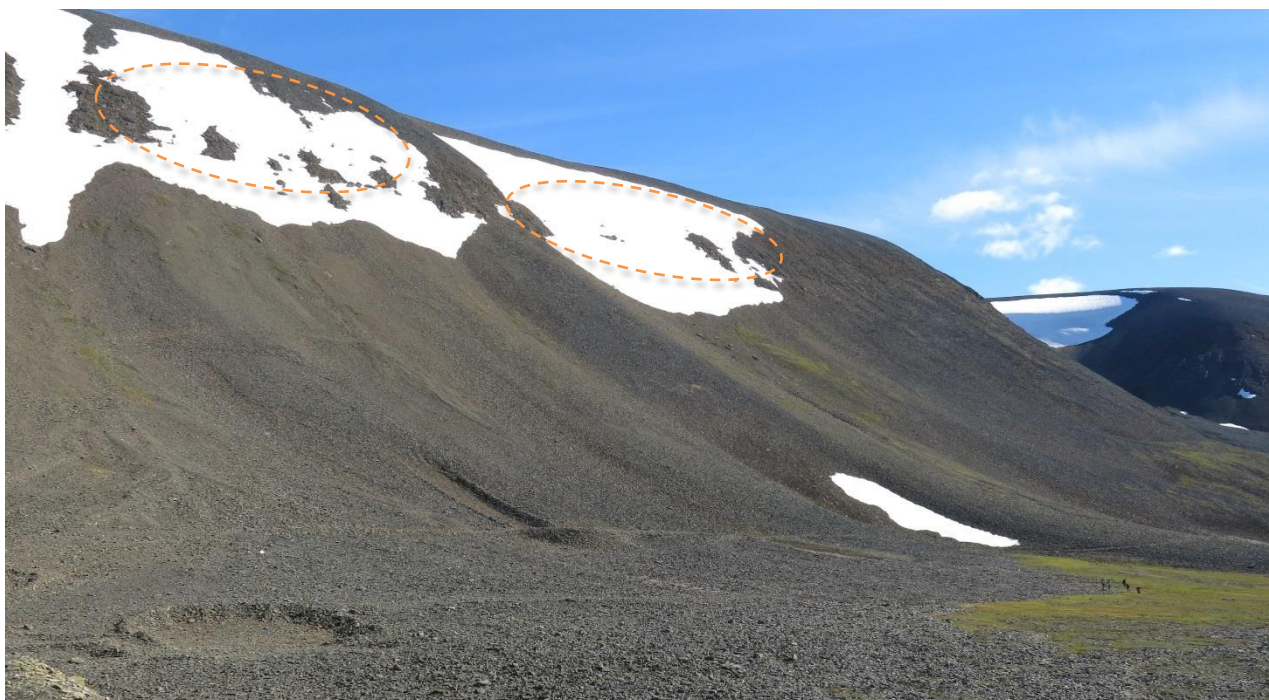
Bilde 23: Potensielle løснеområder for snøskred avmerket, i sørøstre del av Bjørndalen. Sett mot sørøst.

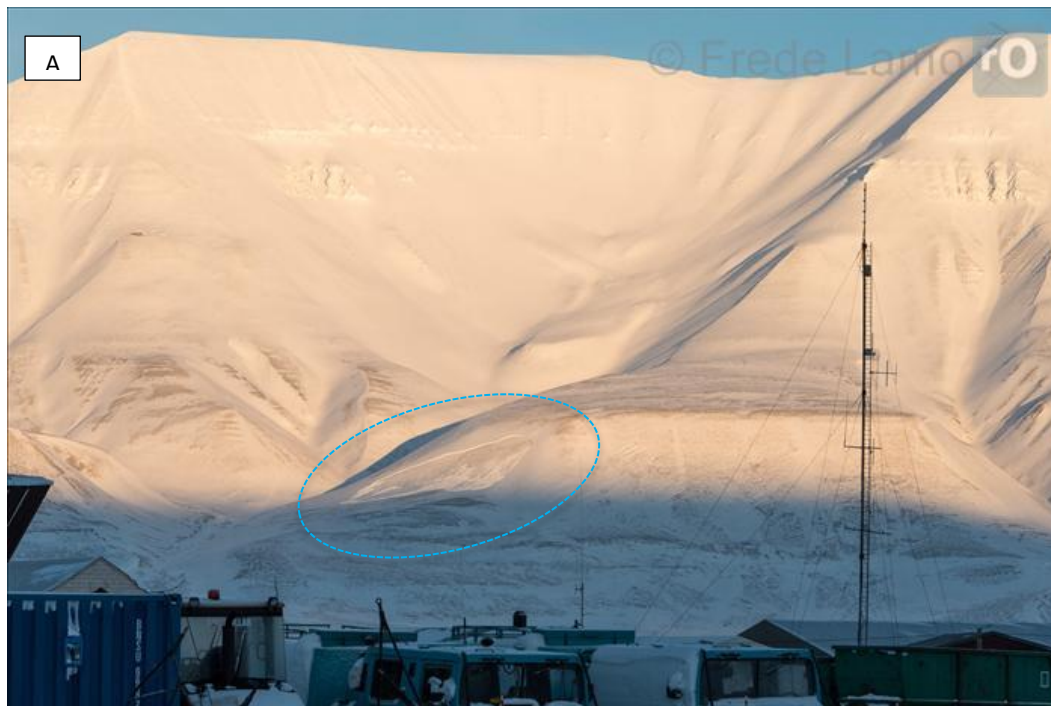
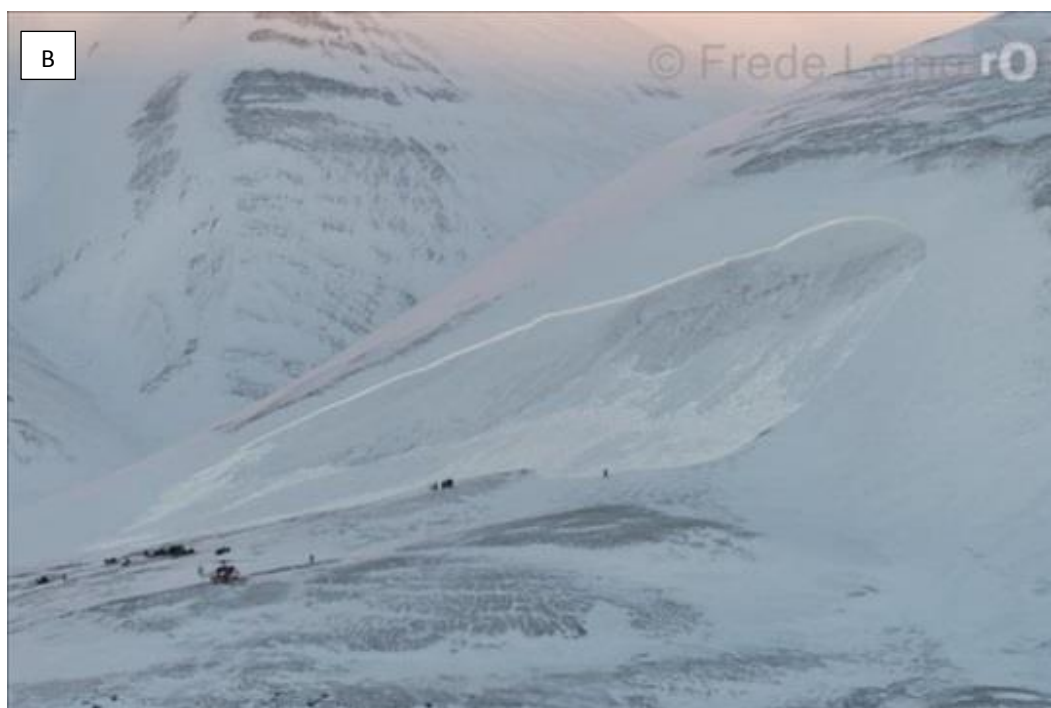
Bilde 30. A og B) Skred Hjortfjellet 26/2-2017. Foto Frede Lamo, fra varsom.no, feb. 2017.

Databasen Cryoslope, *varsom.no*, befaringsobservasjoner for denne rapporten og studium av flyfoto gir god dokumentasjon av skredaktivitet i det aktuelle området. NGU/UNIS har ingen pågående kartlegging av løsmasser eller landformer i dette området. Se Figur 17, Bilde 30, Bilde 31 og Bilde 32.

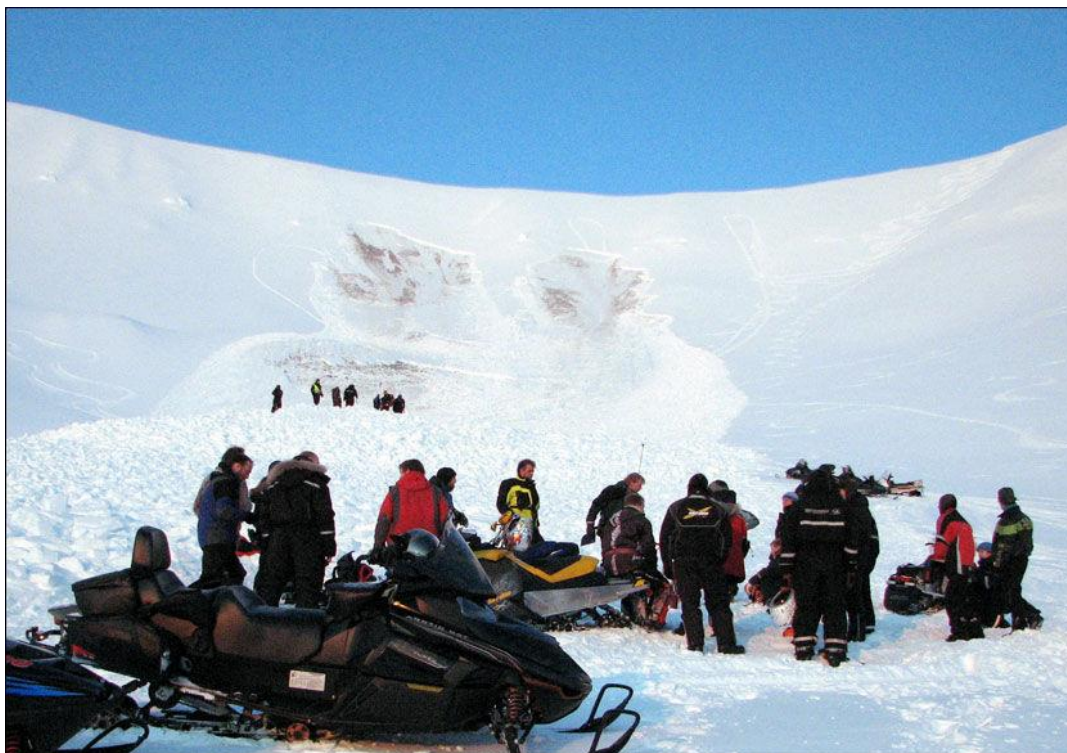
Bilde 31. Snøskred i gryta på Hjortfjellet, utløst av menneskelig aktivitet mars 2009 Ref.VG nett 15.3.2009

Mange av skredhendelsene som har skjedd ved Hjorthfjellet, har vært utløst eller fjernutløst av menneskelig aktivitet. Se Bilde 31.

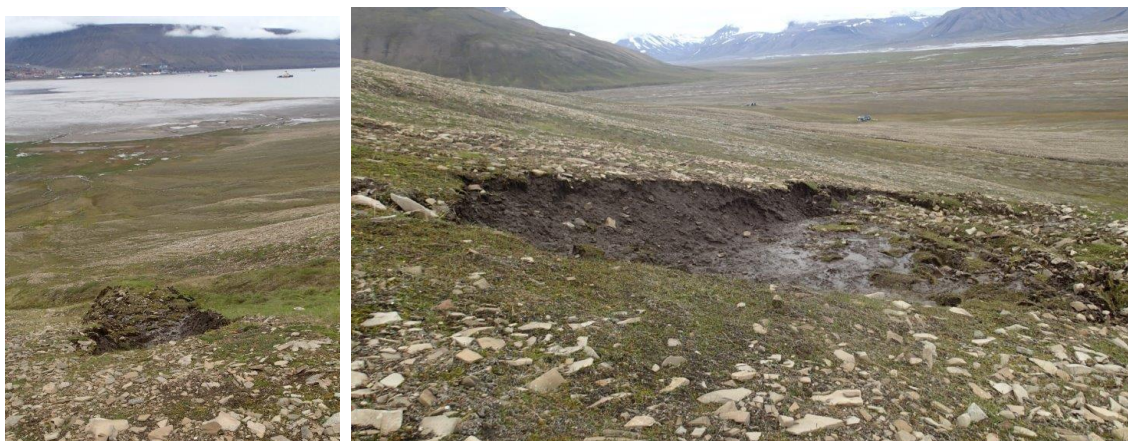
Bilde 32. Sommer 2016, jordutglidning i slakt terreng pga. vannmetning. Sett mot sør helt i sørøstre kant av vurdert område. Foto J. Rognmo 2016

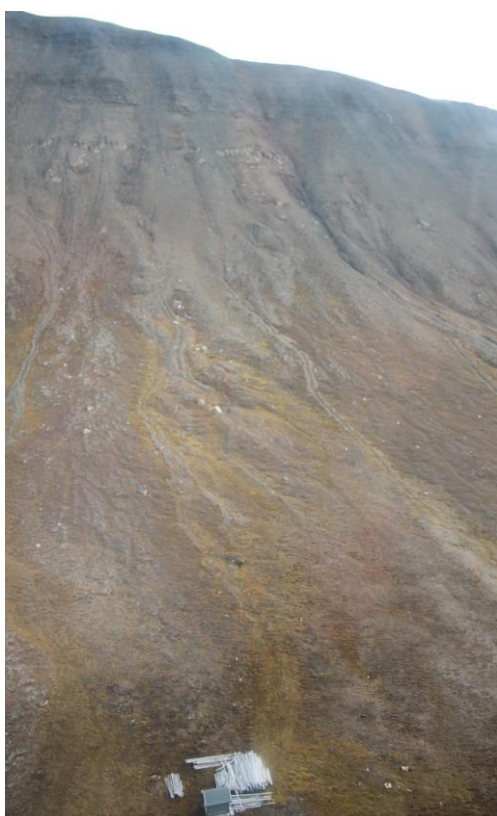
Bilde 34. Viser området mot hytte på Revneset der det potensielt kan være fare for steinsprang. Sett mot øst.

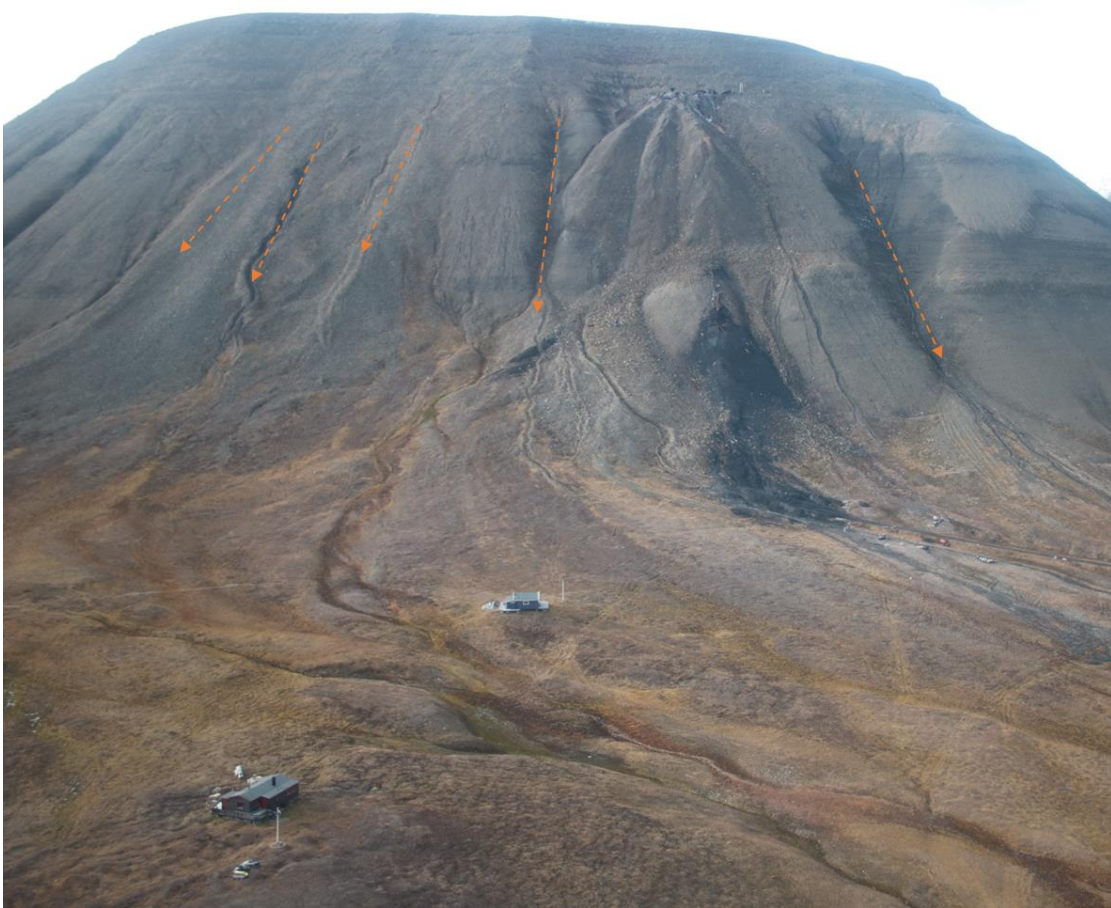
Bilde 36. Nordvest i kartleggingsområdet under Bayfjellnosa, sett mot sørvest. Noen av skredbanene (både jord- og flomskred og snøskred) er markert med piler.

I den sørlige delen av dalen er det på vestsiden noen store og brede bekkeraviner med vifteformasjoner ned til elven (Bilde 43). Fjellsiden videre nordover er karakterisert av mindre raviner og traktformasjoner (27° - 35°) med delvis brattere bergskrenter (50° - 90°) øverst i skråningen. Helningen på vestsiden av dalen er generelt $\leq 45^{\circ}$. I nord, nærmere Adventdalen, er den øverste delen av skråningen mer avrundet uten brattere bergskrenter. Skråningen i dette området er mer jevn, utenom noen få markante raviner. Her består massene i skråningen av grovere løsmasser og forvitret steinmateriale. Lengst nord er det noe finere materiale i den nordøstvendte skråningen, se Bilde 36.

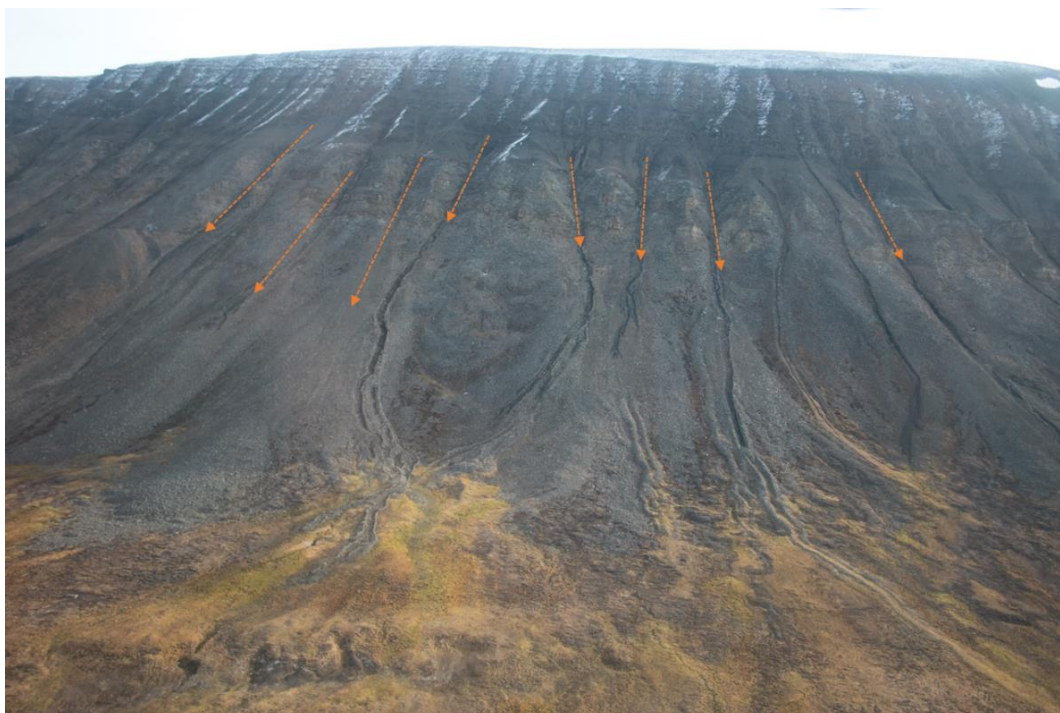
Bilde 39. Deler av den østlige skråningen i Todalen, der det er hyppig skavldannelse øverst i skråningen. Snøskred og jord- og flomskredavsetninger krysser hverandre. Noen av skredbanene er markert.

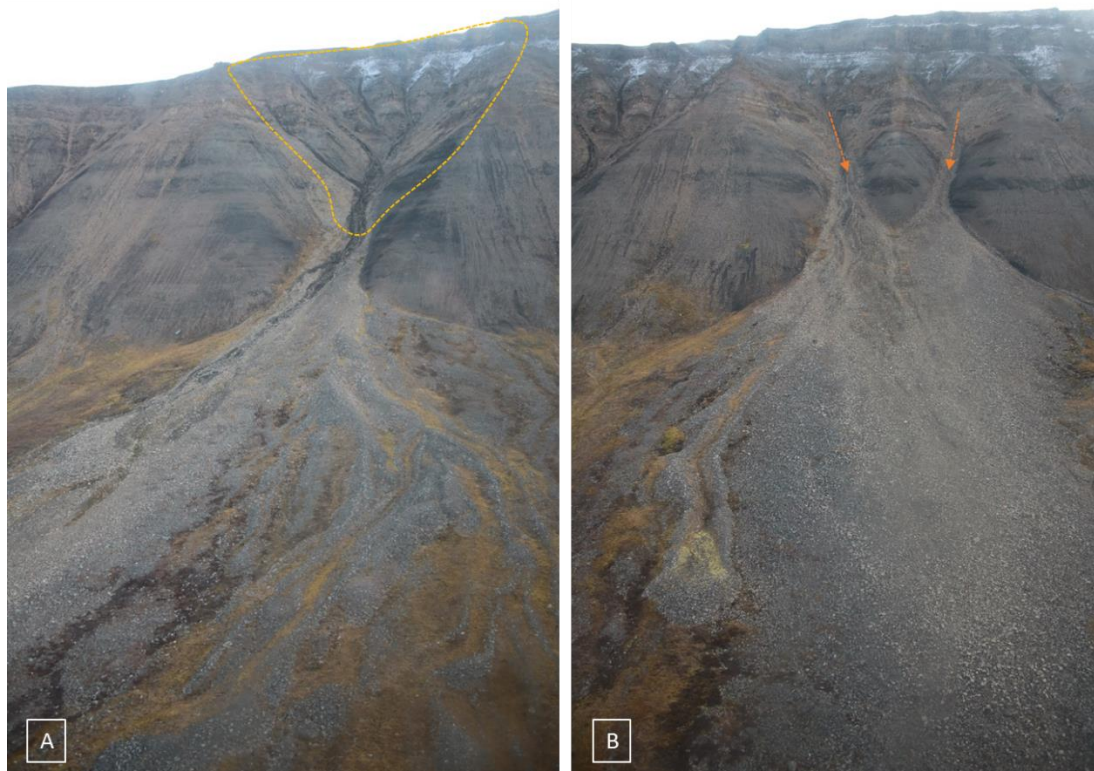
Bilde 40. Bilder tatt mot øst i Todalen. A: Typisk traktformasjon med aktiv jord- og flomskredproduksjon. B: Sør for bilde A ligger to mindre «tvillinger», traktformasjoner der snøskred er en mer aktiv prosess.

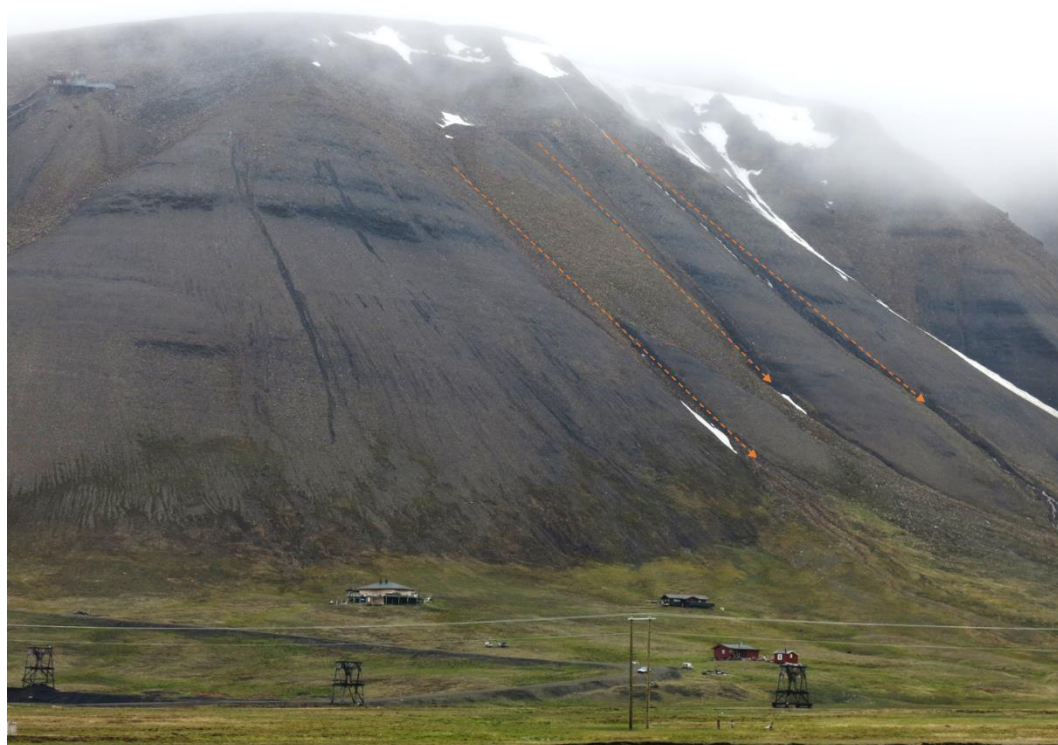
Bilde 41. Aktive skredbaner (jord- og flom/snøskred) ligger rett sør for eksisterende hytter i nordøstlige deler av kartleggingsområdet. To hytter ligger nedenfor en bratt skråning der det ikke er like store og synlige skredavsetninger.

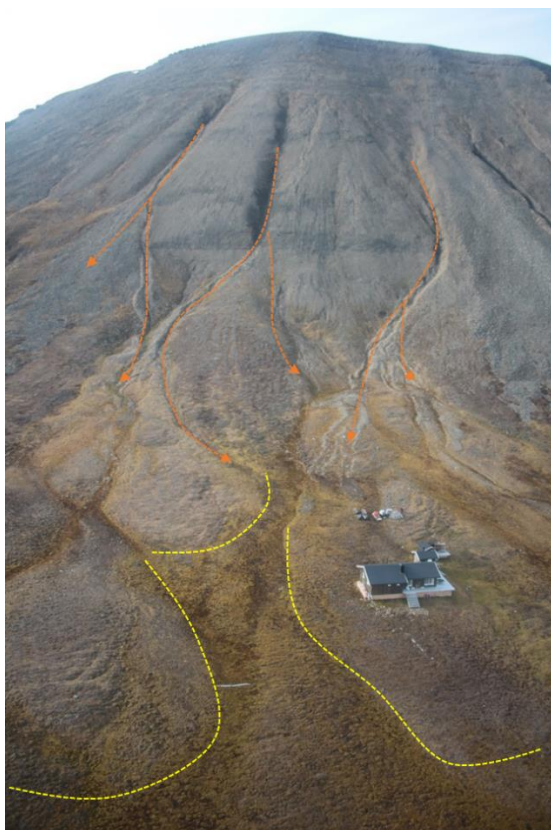
Bilde 42. Eksempel på ei hytte som står på en gammel skredvifte (markert med gule stiplede linjer) i nordvestlige deler av kartleggingsområdet.

Spor av jord- og flomskred er registrert også ved hyttene i nordvest. Her er massene i skråningen noe finere enn lenger sør. Flere av hyttene ligger på eldre skredvifter og kan dermed være utsatt for nye skred, se eksempel på Bilde 42. Aktive skredbaner og avsetninger er observert nærmere skråningsfoten, og noen flomskredtunger strekker seg rett bak en hytte. Modellering av jord- og flomskred i RAMMS antyder også at hyttene som står nærmest den nordøstvendte skråningen kan bli rammet, se vedlegg D_T_01.

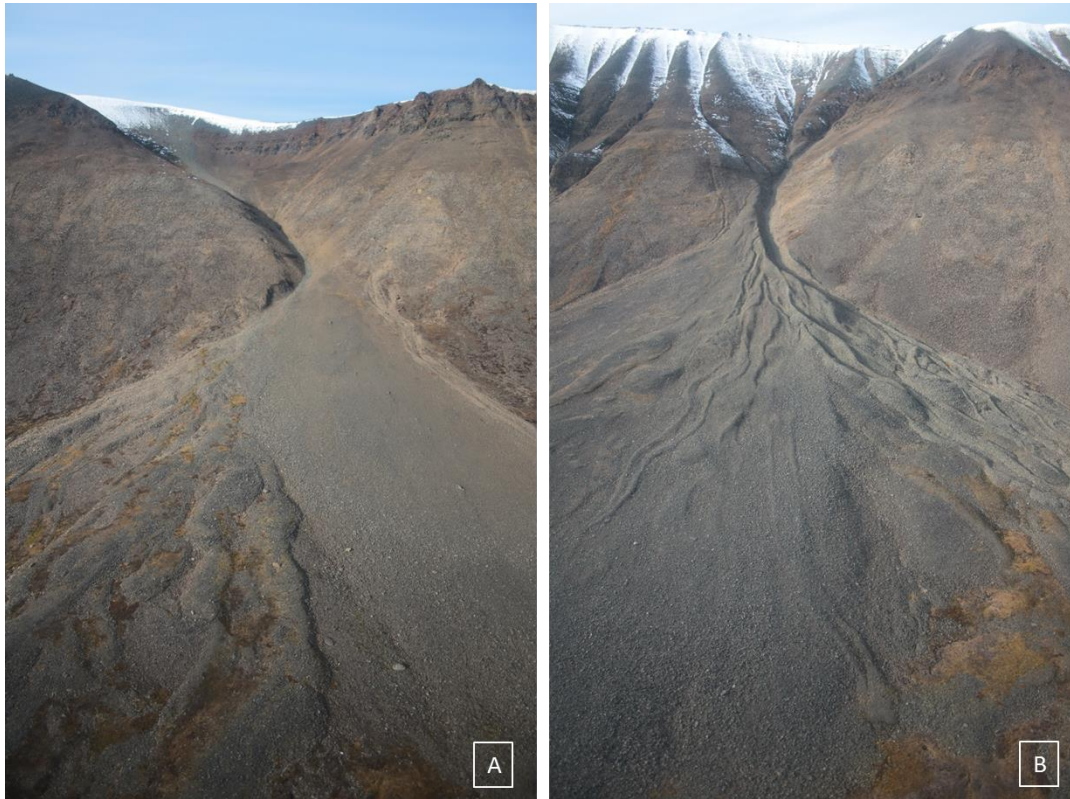
Bilde 43. To store skredvifter som strekker seg helt til elven på vestsiden i sørlige del av Todalen. A: En stor flatere bekkeravine, der sørpeskred og jord- og flomskred er aktive prosesser. B: En mindre og bratt ravine med aktiv skredvifte, som er dominert av snø-/sørpe- og jord- og flomskred.

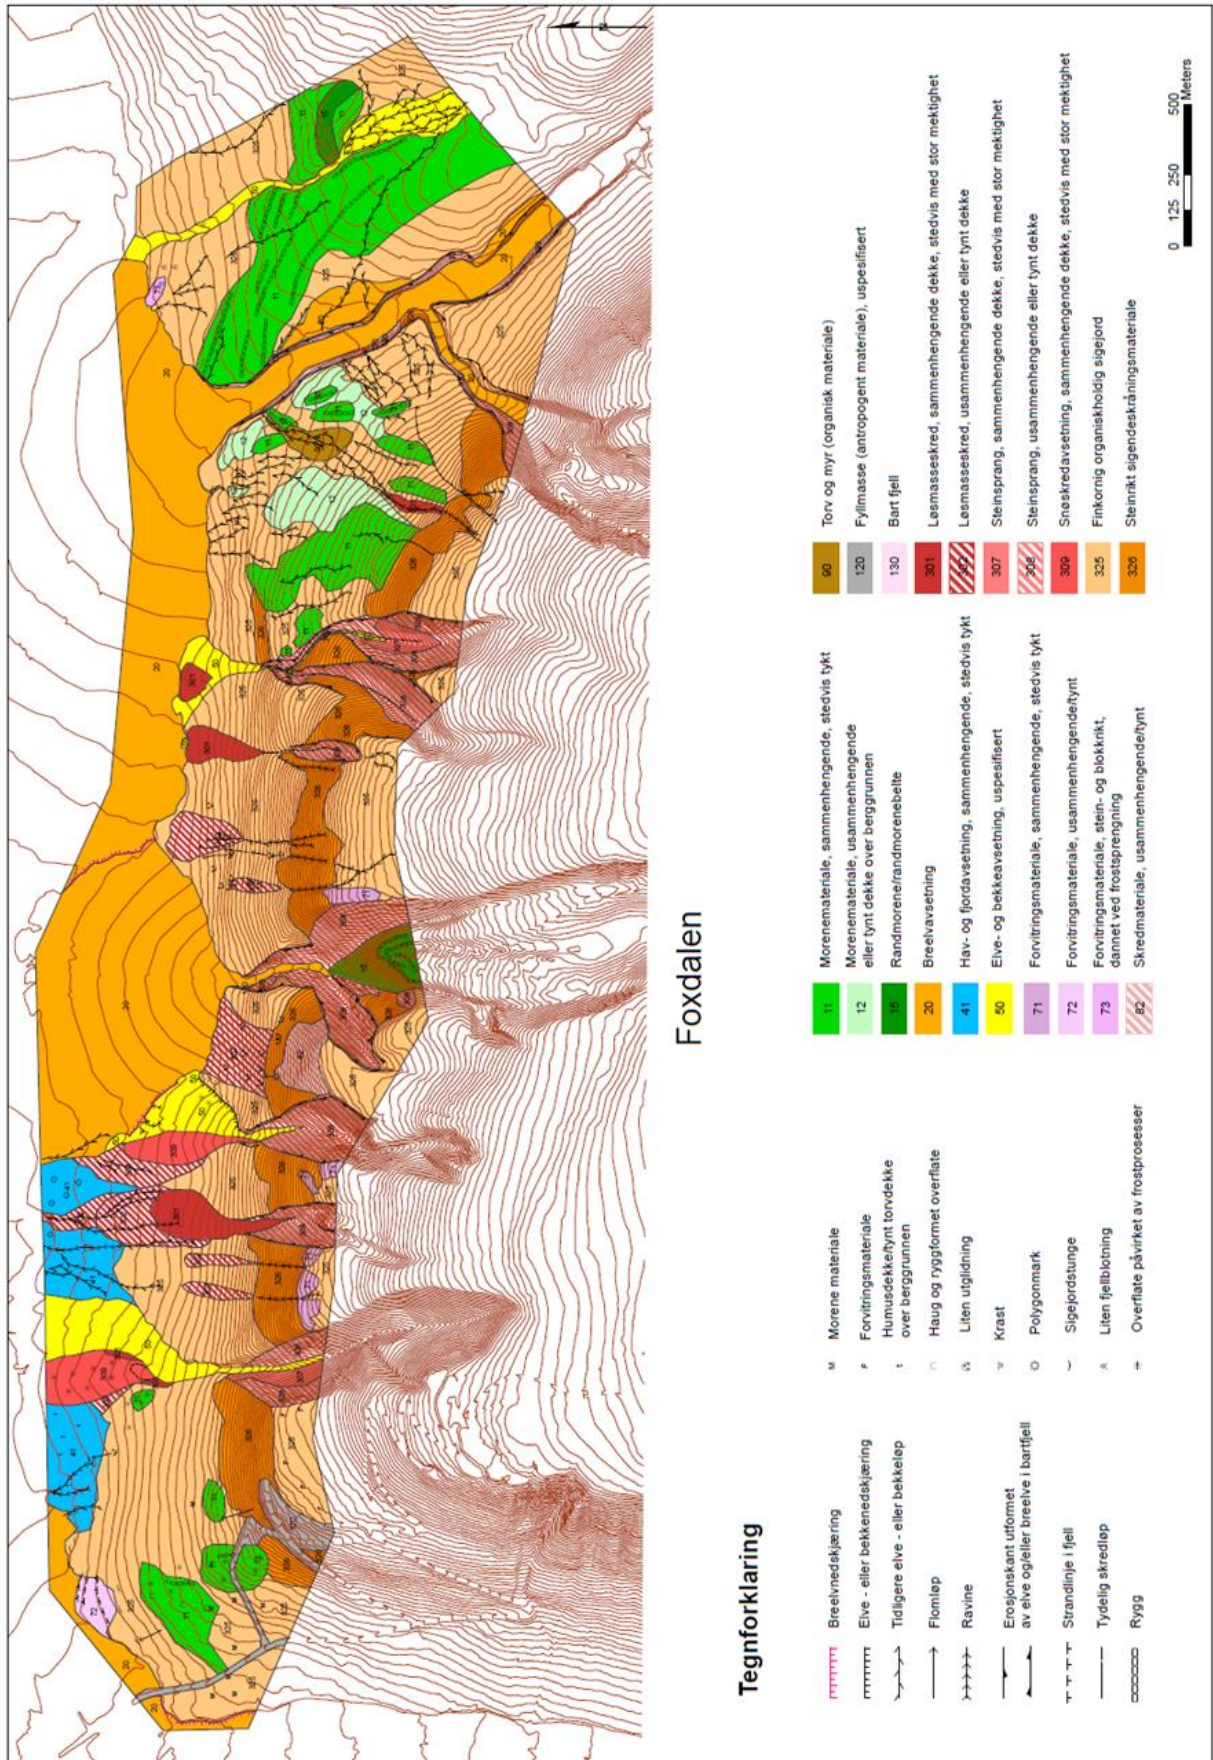
Figur 21. Kvartærgeologisk kart for Bolterdalen-Foxdalen fra NGU/UNIS (Rubensdotter, 2015).

NGU/UNIS har utført detaljert kvartærgeologisk kartlegging i deler av Foxdalen (Rubensdotter, 2015), se Figur 21. Kartet viser flere løsmasseskredavsetninger, i tillegg til noen snøskredavsetninger. Ved befaringen ble flere potensielle løsneområder og skredavsetninger identifisert. Løsmasseskred er den vanligste skredtypen i de aktuelle skråningene. Avsetninger fra snø- og sørpeskred ble også registrert ved befaringen, men kartleggingen indikerer generelt få snørelaterte skredavsetninger i kartleggingsområdet.

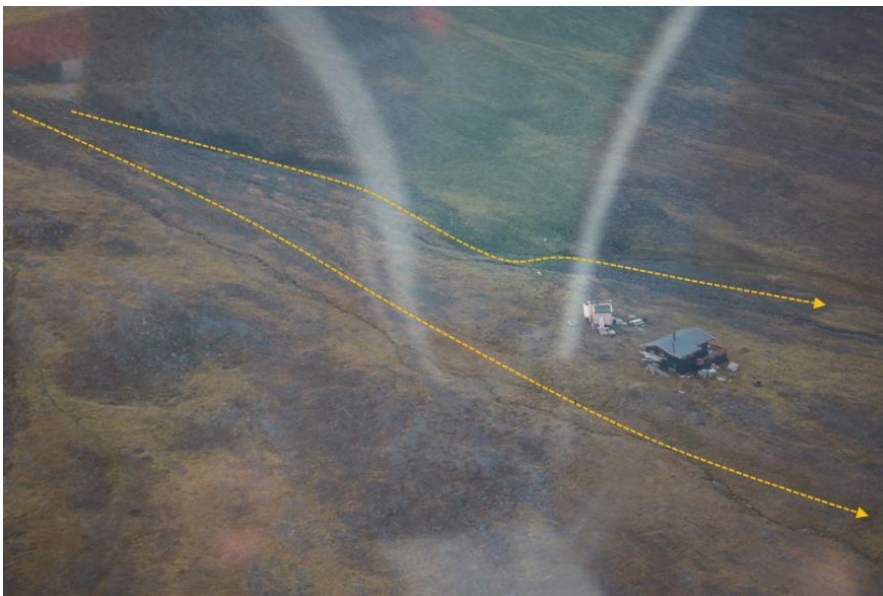
Bilde 45. En hytte som ligger midt i en jord- og flomskredbane. Se også modelleringsresultater i vedlegg D.

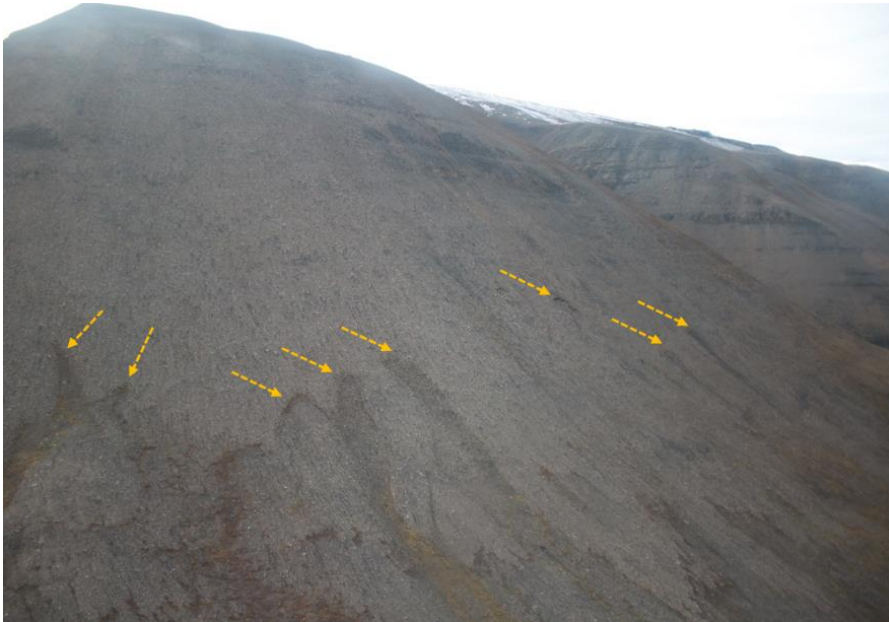
Bilde 46. Flere nylige jordutglidninger og sprekker i den nordvendte skråningen. Bilde 47 viser deler av samme skråningen, og hytten som ligger nedenfor.

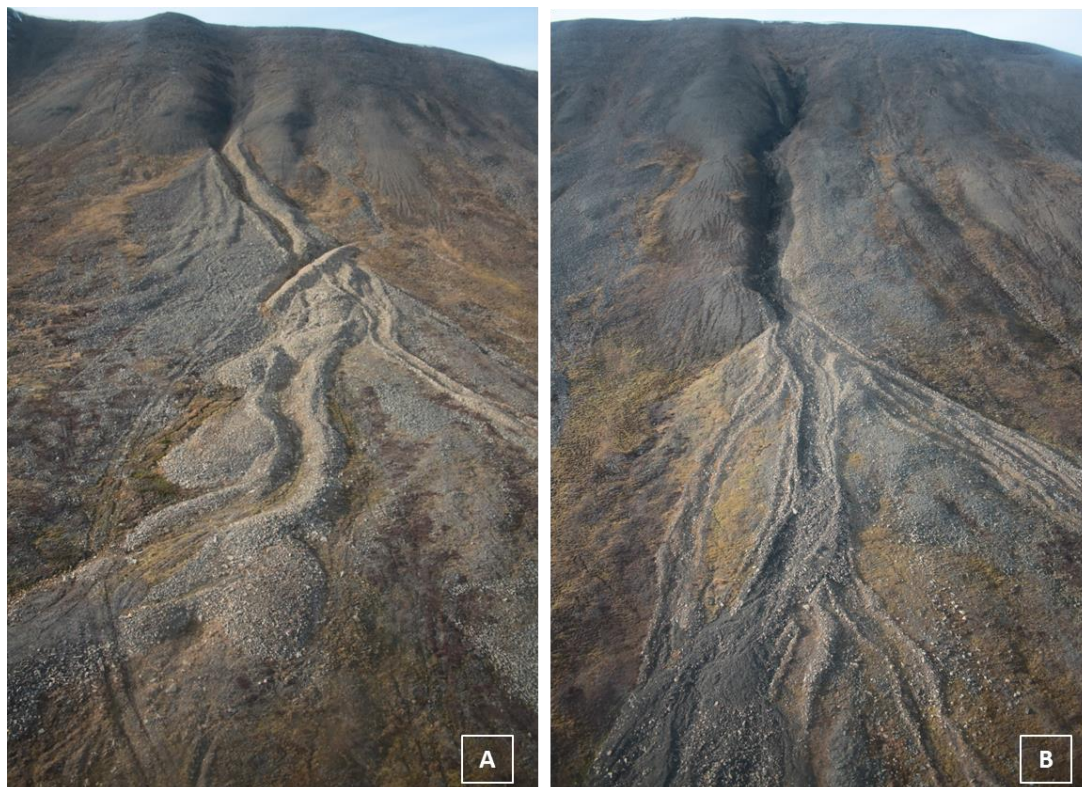
Bilde 48. To aktive jord- og flomskredbaner øst for Gruve 6, ovenfor hyttefeltet. På bilde A ses en ledevoll som er bygd for å øke sikkerheten mot hyttene nedenfor. Denne vurderes å ha liten effekt ved eventuelle nye skred.
