Skredfarekartlegging Svalbard

Longyearbyen Lokalstyre

Kartlegging av skredfare i hytteområder på
Svalbard

DOKUMENTKODE: 713525-RIGberg-RAP-001

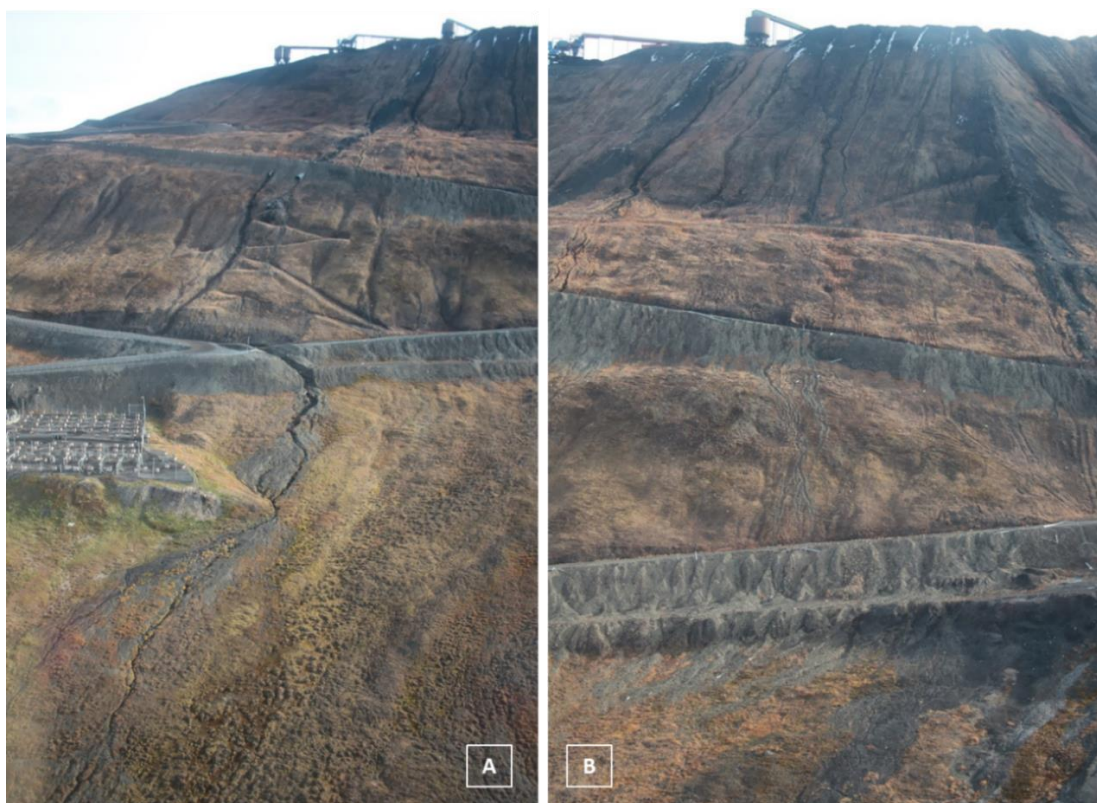
Bilde 49. Generelt i skråningen mot Gruve 7 er det økt sannsynlighet for løsmasseskred. A: Hundegården kan potensielt stå utsatt for jord- og flomskred som kan løsne fra skråningen mellom vegene. B: Det ble observert mye drenerings- og erosjonsspor i fine løsmasser i skråningen.

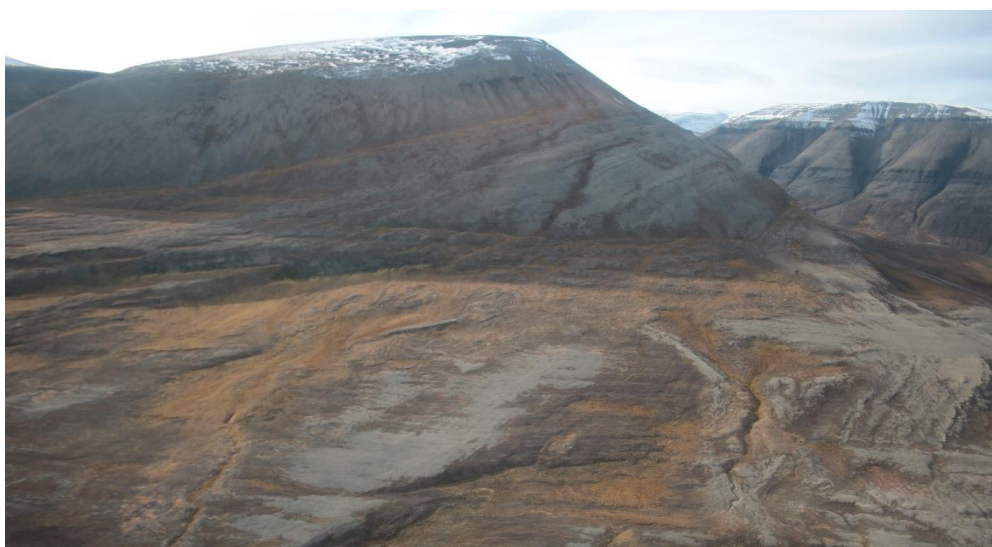
Bilde 54: Nordvendt skråning helt i østre delen av vurdert område. Bildet viser tydelige strukturer av fast berg, som tyder på mer faste bergartslag i dette område. Sett mot sør.

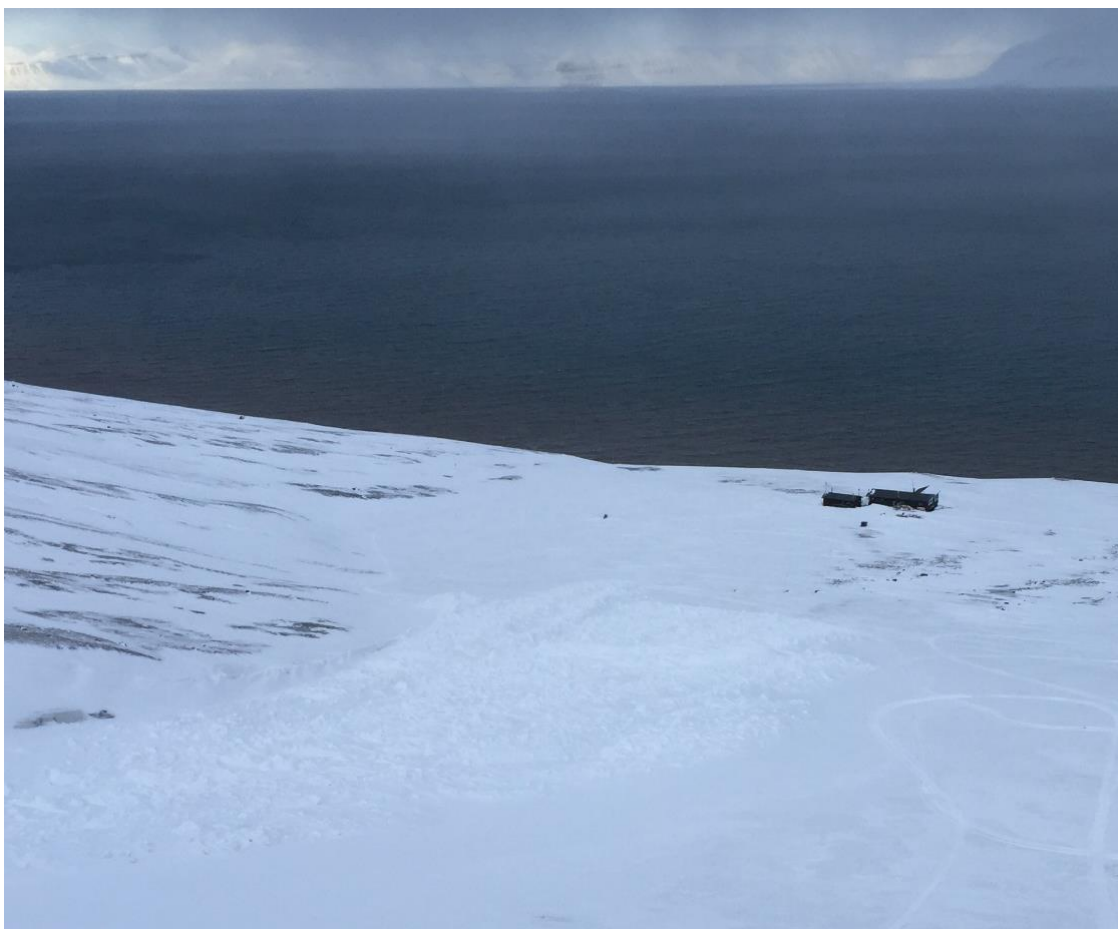
Bilde 55: Flakskred våren 2015, stoppet ovenfor hytte. Sett mot nord. Foto, Onarheim 2015.

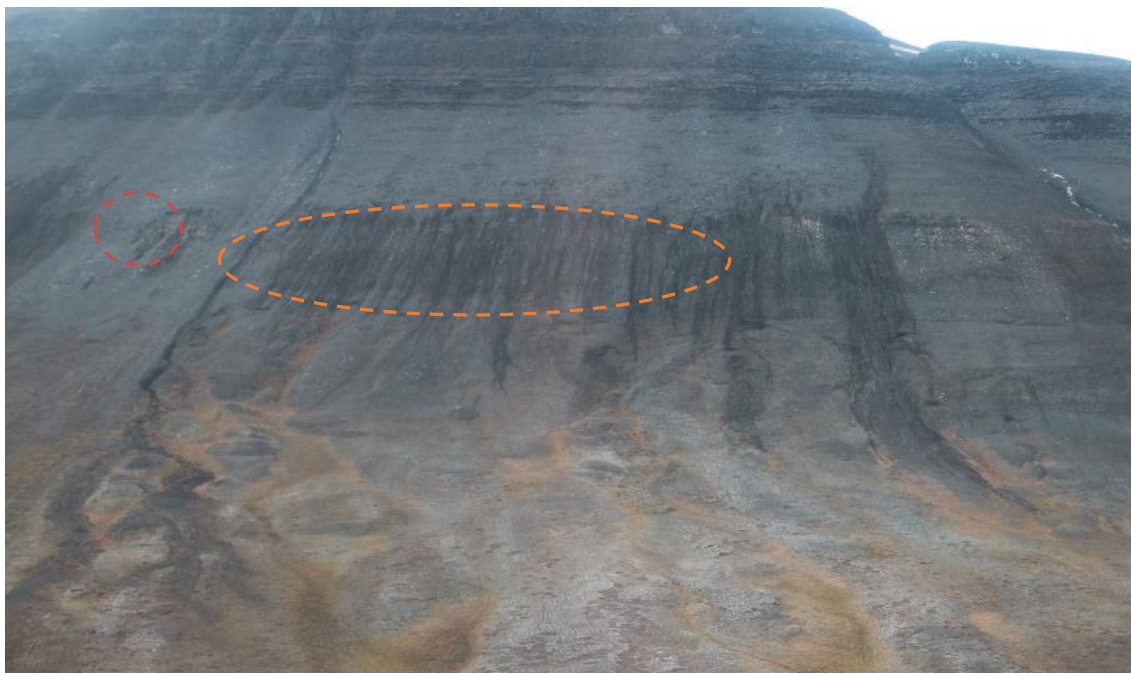
Bilde 56: Viser ferske spor (avmerket) av mindre flomskred og løsmasse-utglidninger i skråningen. Sett mot sør.

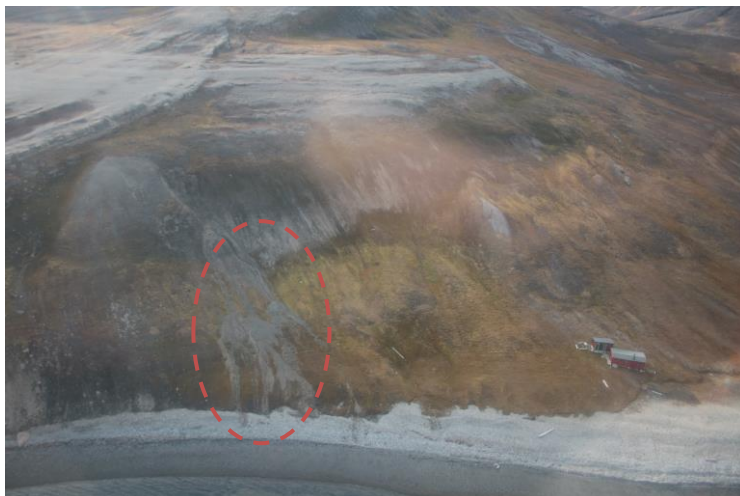
Bilde 58: Skråningen øst for hytta LJFF «Gåsebu». Tydelige spor (avmerket) av jord-utglidninger nordvest for hytta. Sett mot sør.

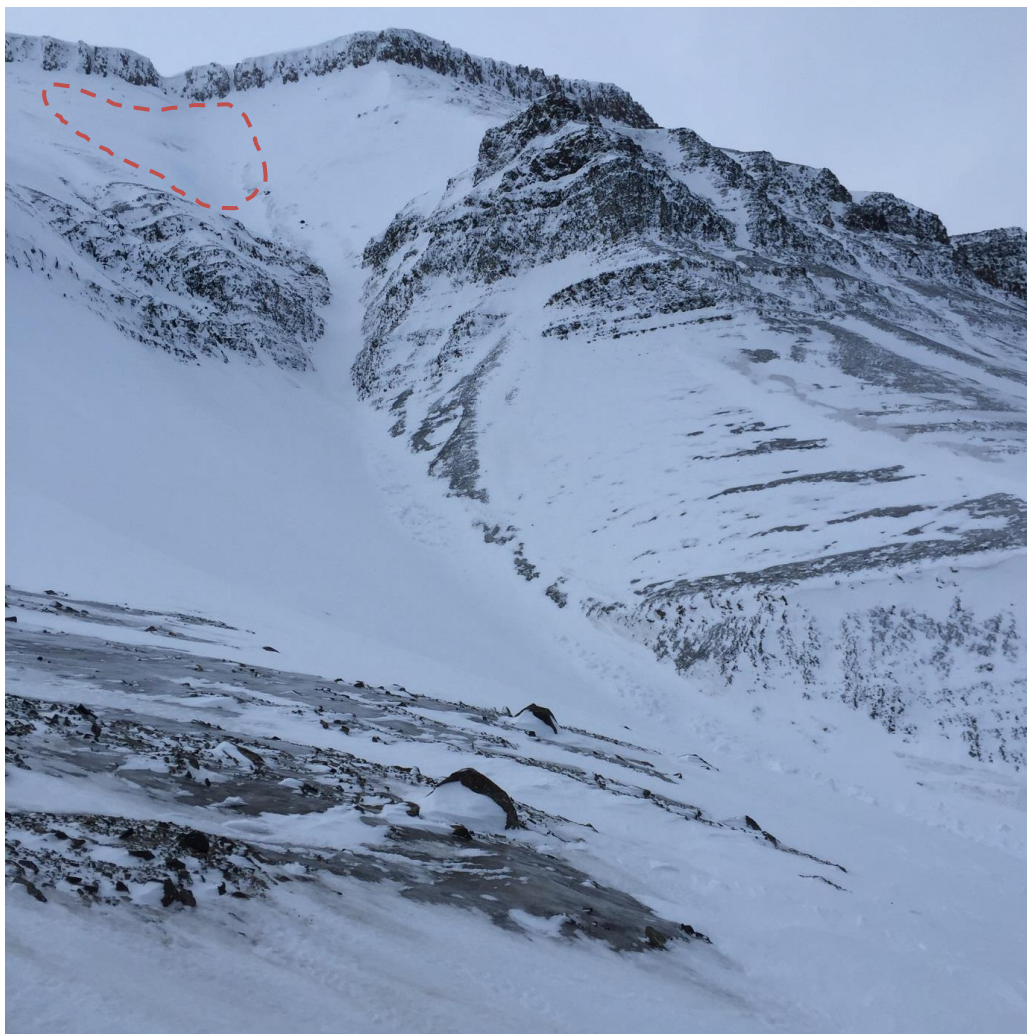
Bilde 60: Løsneområde, (se omriss) i kløft ovenfor hytte i Bilde 59. Foto etter skredhendelse mars 2016. Sett mot sørvest. Modifisert fra S. Onarheim, 2017.

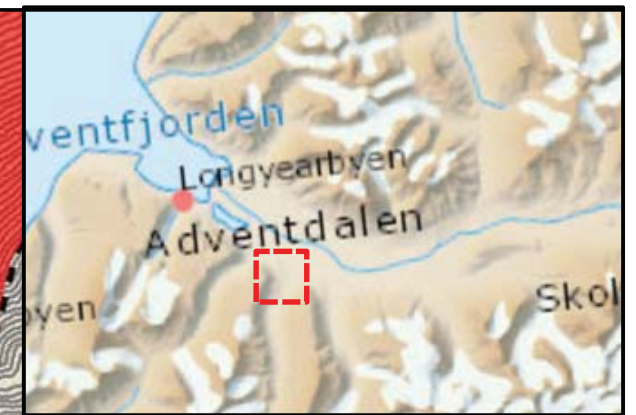
Skredfarekartlegging Svalbard	
Faresonekart	
Todalen, sør	
A3 1:12 000	
Kunde: Longyearbyen Lokalstyre og Store Norske	
Oppdragsnr: 713525	
Utført: MHP/MARIAH	Godkjent: KURF
Kontrollert: JOL	
Dato: 05-04-2017	Kart nr: A_T_02
