Oppdrag **1350040405 Delplan D56 Elvesletta nord**
 Kunde **Store Norske Boliger AS (SNB)**
 Notat nr. **G-not-001 1350040405**
 Til **SNB ved Marit Devik**
Nordic Zoning ved Dag Ivar Brekke

Dato 2020-12-18

DELPLAN D56 – ELVESLETTA NORD, GEOTEKNISK VURDERING

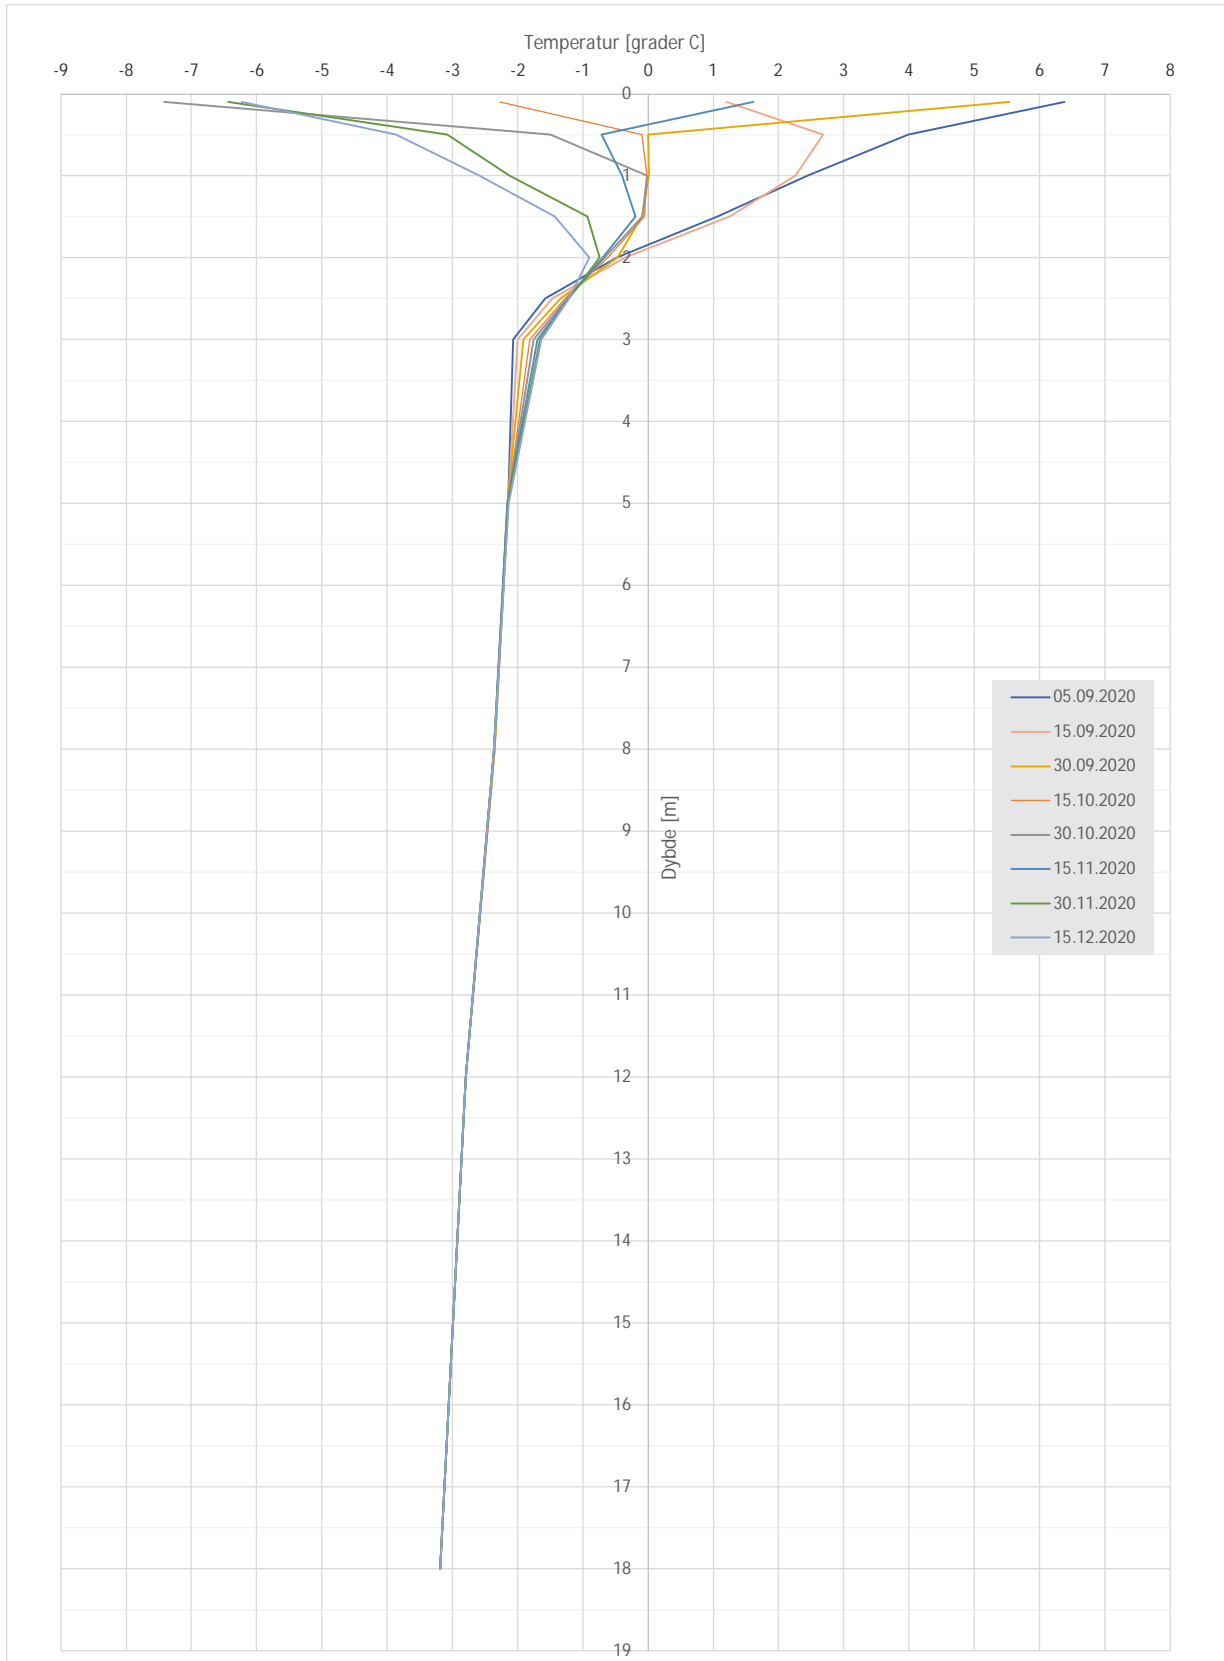
Registrerte temperaturer termistor punkt B

Det ble også installert en termistor i borpunkt B til dybde 18,0 m under terreng. Termistoren logger temperatur i 11 noder ned til 18,0 m under terreng, og viser et aktivt lag (tinedybde) på ca. 1,9 m innenfor perioden det er utført måling. Fra 5 m dybde viser målingene uendrede temperaturer etter installasjon i begynnelsen av september frem til avlesning midt i desember 2020. Ved 5 m dybde er det registrert ca $-2,2^{\circ}\text{C}$, og derfra synker temperaturen jevn ned til registrerte ca $-3,2^{\circ}\text{C}$ ved 18,0 m dybde. Registrerte temperaturer fra termistoren fremkommer av vedlegg 2.

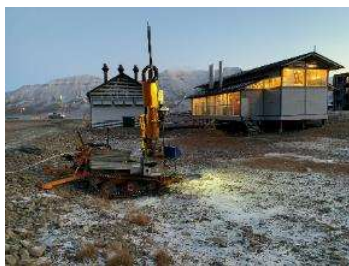
Figur 4 Hull 2b

Hull	Dybde	Beskrivelse	Merknader
8b	0 - 9 meter	Relativt bløte masser	Kom ikke vann opp av hullet under boring. Mye vann opp av hull etter boring.
	Fra 9 meter	Slag, vann og økt rotasjon	
	Til 17 meter	God synk	
	Fra 17 meter	Fastere masser og lite synk	
	20 meter	Antatt fjell	
	20,5 meter	Tomt for vann, boret uten vann 0,5 meter	
	21.1 meter	Mistet mating, startet på nytt	
	24 meter	Stans	
Hull	Dybde	Beskrivelse	Merknader
9	0 - 10.5 meter	Relativt bløtt	Kom ikke vann opp av hullet under, eller etter, boring.
	20 meter	Mulig overgang til fjell	
	34 meter	Avsluttet

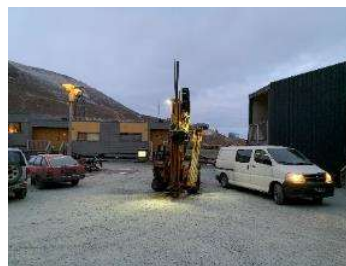
Figur 5 Hull 7

1-2 meter	Delvis bløtere lag	
	fra 2 meter	Hammer, økt rotasjon og spyling hele dybden	
	20,5 meter	Blokk	
	28,5 meter	Antatt fjell	
Hull	Dybde	Beskrivelse	Merknader
7	0 - 1 meter	Fylling	Kom ikke vann opp av hullet under, eller etter, boring.
	1 - 7 meter	Relativt bløtt	
	Fra 7,5 meter	Hammer, vann og økt rotasjon	
	30 meter	Antatt fjell	
	36 meter	Avsluttet, i antatt fjell

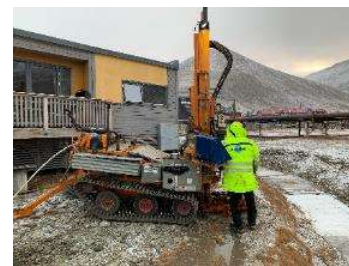
Figur 6 Hull 8b

Geotekniske prøver			
Hull	Dybde	Beskrivelse	Merknad
8b	0 - 1 m	Tørr sand/grus. Stein	Slag
8b	1 - 2 m	Sand, noe grus, mulig litt silt. Jord fuktig	Delvis slag
8b	2 - 3 m	Sand/silt, mulig leire. Islinser	
8b	3 - 4 m	Sand/silt, mulig leire. Islinser	
8b	4 - 5 m	Sand/silt, mulig leire. Islinser	
8b	5 - 6 m	Sand/silt/leire. Stein ved ca 5,2 meter	
8b	6 - 7 m	Sand/silt/leire	
8b	7 - 8 m	Sand/silt/leire	
8b	8 - 9 m	Sand/silt/leire. Mye is fra 7,6 - 8 meter

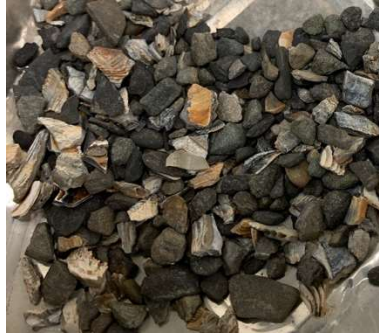
Figur 11 Skjell

Under boring er det påvist islinser for alle tre prøvetakingshull. Spesielt stor mektighet av is var å observere i pkt. 8. Det er funnet skjellrester i alle tre hull.»
