Oppdragsgiver	Navn Statsbygg	Kontaktperson Inger-Johanne Tollaas
Oppdrag	Nummer og navn 19224 - Svalbard, Longyearbyen - Skredfarevurdering for nybygg ved sjølageret til Sysselmannen	Oppdragsleder Nils Arne K. Walberg
Dokument	Nummer 19224-01-3 Utført av Nils Arne K. Walberg	Dato 2019-12-06 Kontrollert av Kalle Kronholm

## Skredfarevurdering for sjølageret til Sysselmannen

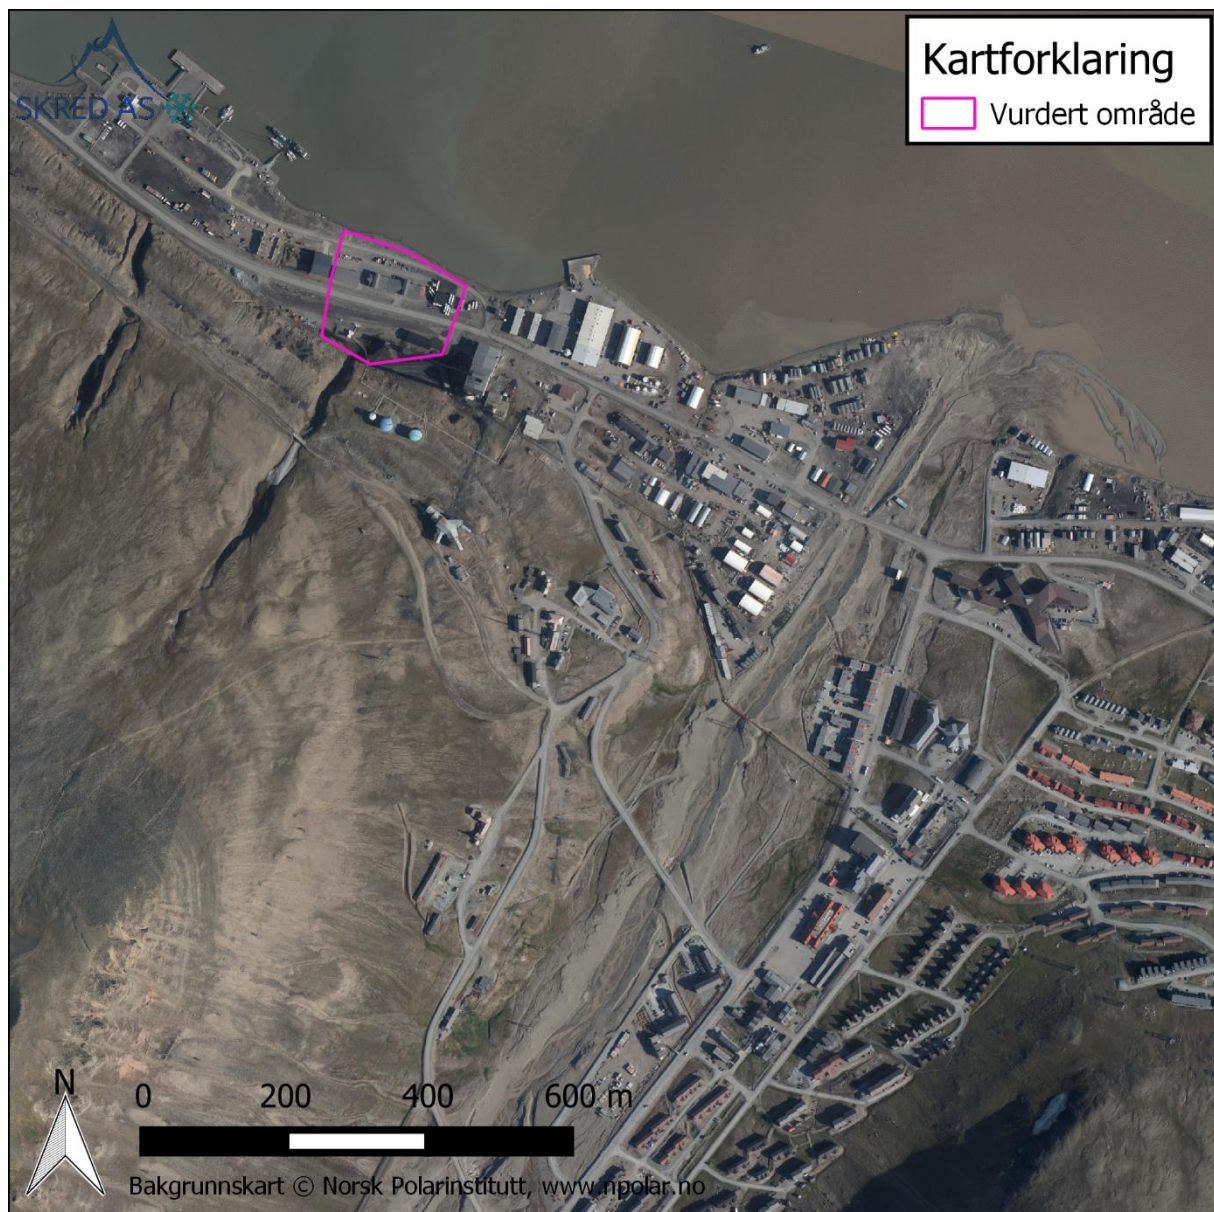
Figur 1: Kart over det vurderte området.

Statsbygg planlegger å utvide eksisterende lager til Sysselmannen ved sjøkanten i Longyearbyen (Figur 1). Faresonen for skred med årlig sannsynlighet 1/5000 kartlagt av Multiconsult på oppdrag for NVE i 2016 (NVE, 2016) ligger inntil eksisterende bebyggelse inne på tomten. Statsbygg ønsker en detaljert vurdering av denne tomten og utstrekningen til eksisterende faresoner, slik at beslutningsgrunnlaget rundt skredfare i forbindelse med nytt eller endret lager har et tilfredsstillende presisjonsnivå.

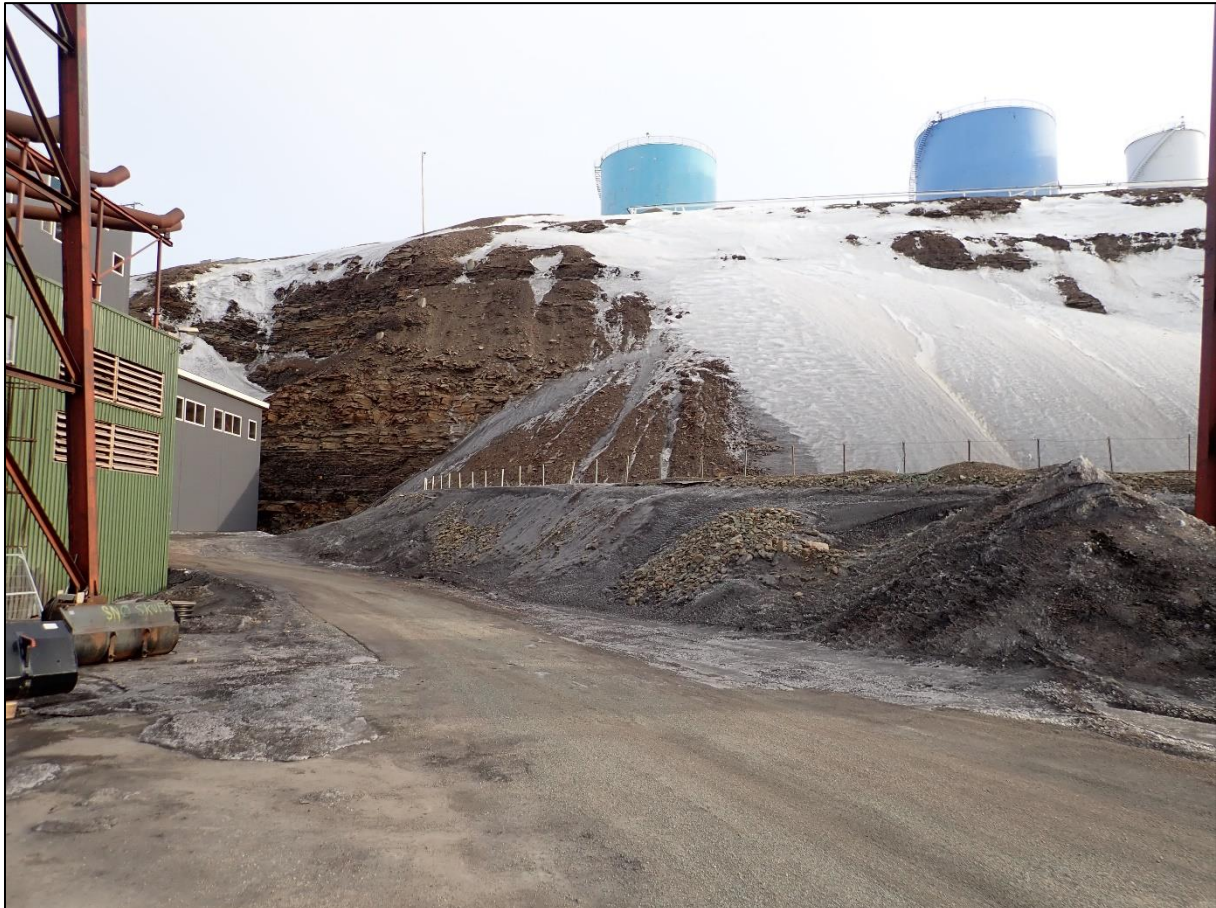
Figur 7: Foto av bergskjæring, løsmasseskråning og oppsamlingsbasseng (forgrunn). Bildet er tatt ved innkjørselen til energiverket.

Den bratte bergskjæringen er orientert i NV-SØ-retning og består av svært oppsprukkede sedimentære bergarter. Nedfall fra denne skjæringen skjer hyppig, men på grunn av begrenset størrelse på blokkutfall, begrenset høydeforskjell og at området i nedenfor er flatt, er rekkevidden til steinsprang svært begrenset.

Mellom bergskjæringen og den østre delen av den vurderte tomten er det i forbindelse med Longyear Energiverk plassert et lite oppsamlingsbasseng inntil fjellskjæringen. Dette reduserer den vertikale høydeforskjellen til skjæringen i området, og fanger også opp vann

og mindre masser. Bassengkonstruksjonen antas stabil, men det er ikke gjort detaljerte geotekniske beregninger. Det vurderes at det ikke er fare for steinsprang eller løsmasseskred fra sidekantene av konstruksjonen. Sannsynligheten for steinsprang inn i det vurderte området vurderes å være høyere enn 1/100 helt inntil skjæringen, men potensiale for lengre utfall er liten.

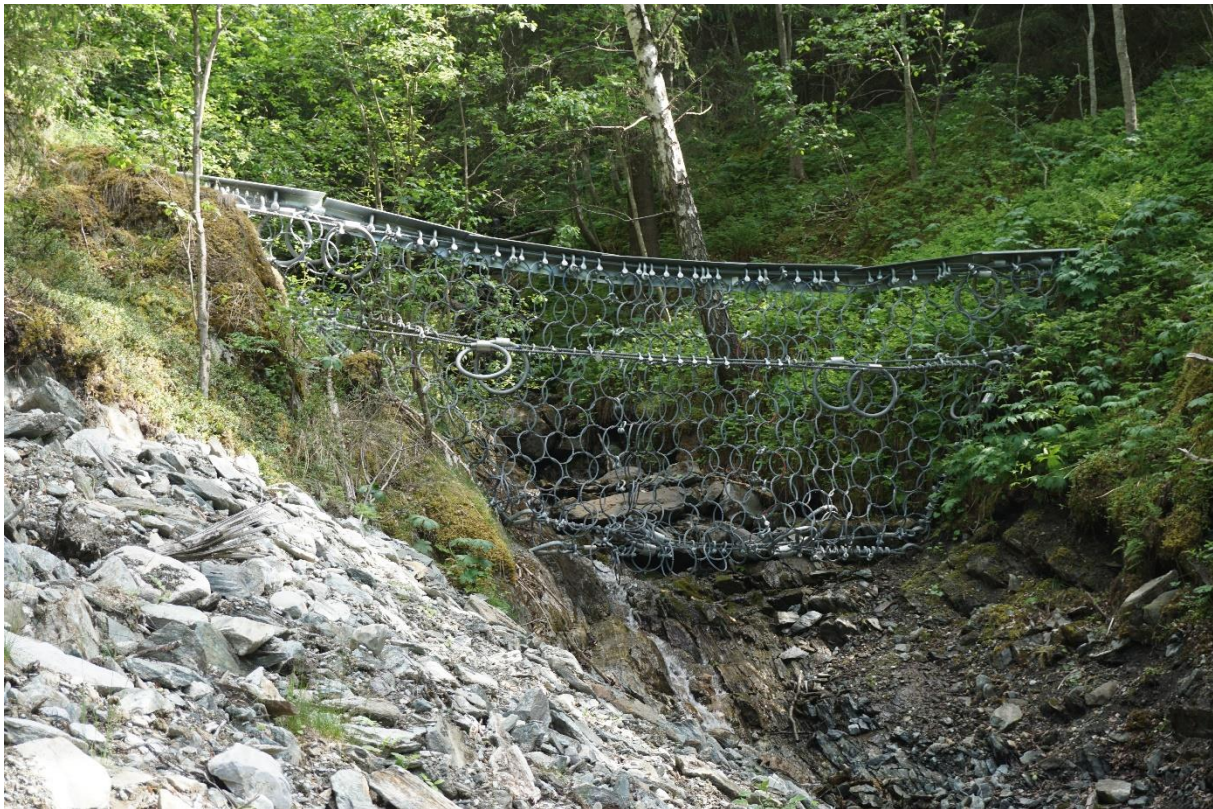
Figur 9: Eksempel på fangnett mot flomskred fra Kollobekken, Otta.

Sikring med nett vurderes som den mest aktuelle sikringsmuligheten, spesielt dersom sikkerhetsklasse S1 (1/100) er aktuell, primært på grunn av enkel og skredsikker adkomst ved behov for vedlikehold eller fjerning av masser fra nettene, også vinterstid. Det vurderes også som gunstig å fundamentere nettene til eksisterende fjell som antas å ligge i dagen eller under et tynt løsmassedecke. Erfaring fra arbeidet med sikringsløsningene for Lia har avdekket at det er knyttet en del usikkerheter opp mot fundamentering og fremtidig tining av permafrost i Longyearbyen, og dette må inngå i den endelige vurderingen.
